POVODŇOVÁ PROHLÍDKA

Plaňany

Březen 2023

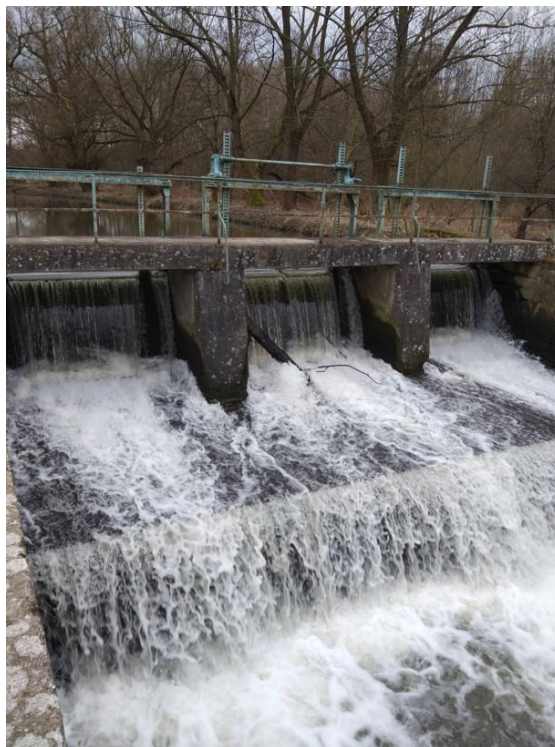
Bod č. 4 – splav (ř. km 22,96), kmen v prostředním poli, podemletá zeď

Bod č. 4 – splav (ř. km 22,96) – městys osloví rybáře k odstranění kmene v prostředním poli, vlastnictví objektu je v řešení.

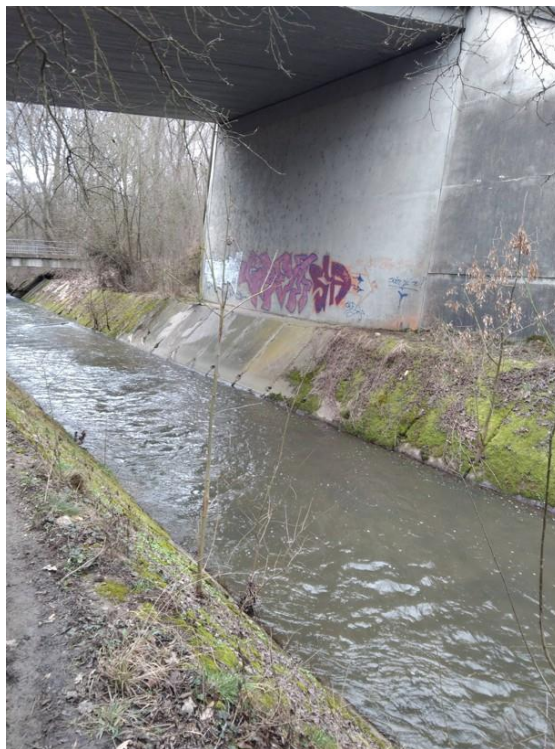
Bod č. 7 – vegetace v mostním opevnění

Bod č. 7 – most ŘSD, městys upozorní ŘSD na nutnost kontroly břehového opevnění.

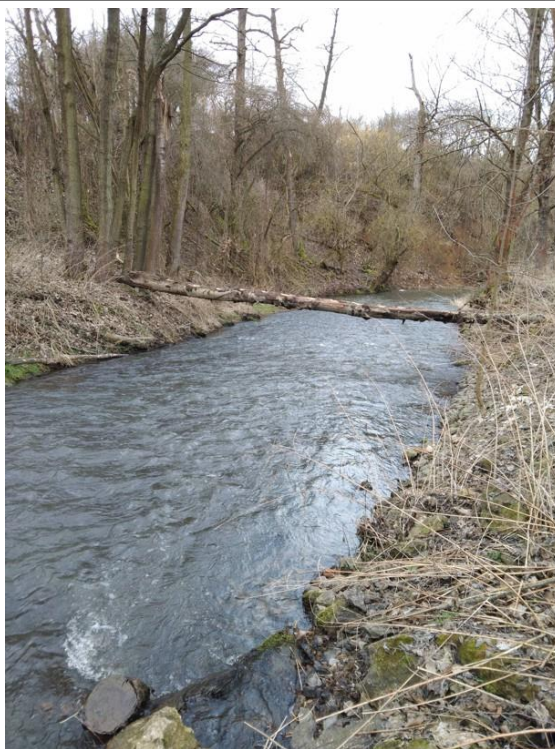
Bod č. 13 – kmen přes koryto

Bod č. 13 – v AZZÚ kmen přes koryto vodního toku, městys osloví vlastníka pozemku k odstranění.

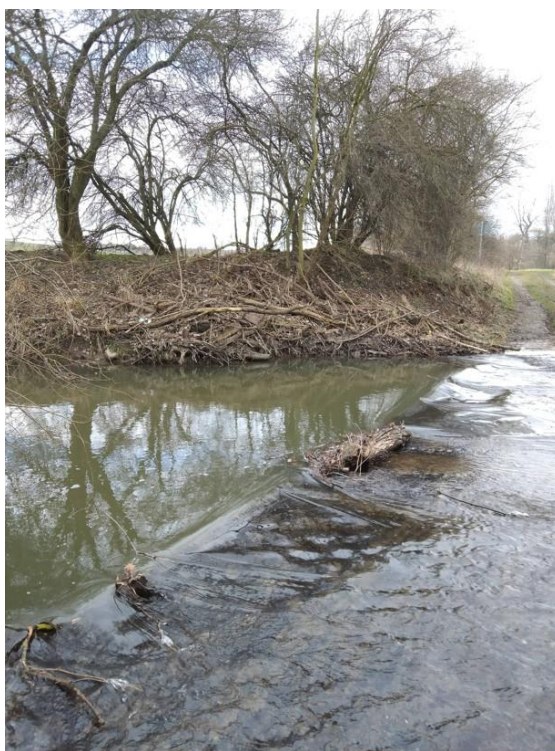
Bod č. 27 – překážka v průtočném profilu

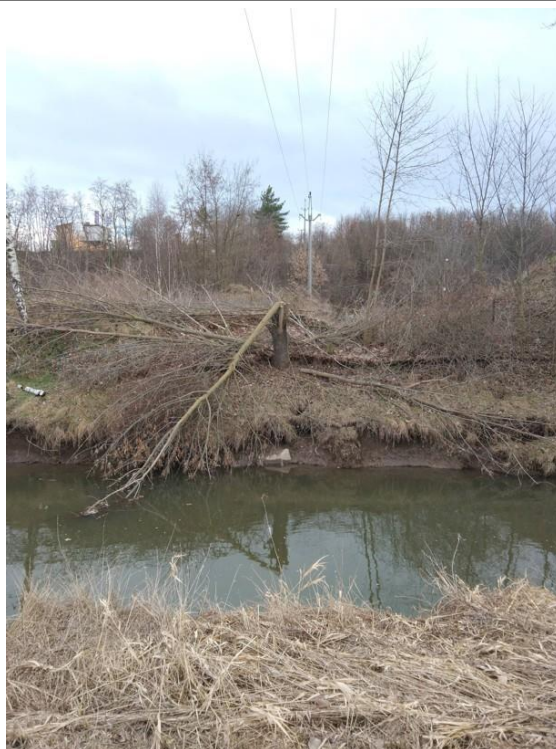
Bod č. 32 – vegetace zasahující do koryta

Bod č. 32 – proveden průřez dřevin v OP VVN, větve zůstaly v průtočném profilu, městys osloví správce sítě a vyzve ho k odstranění.

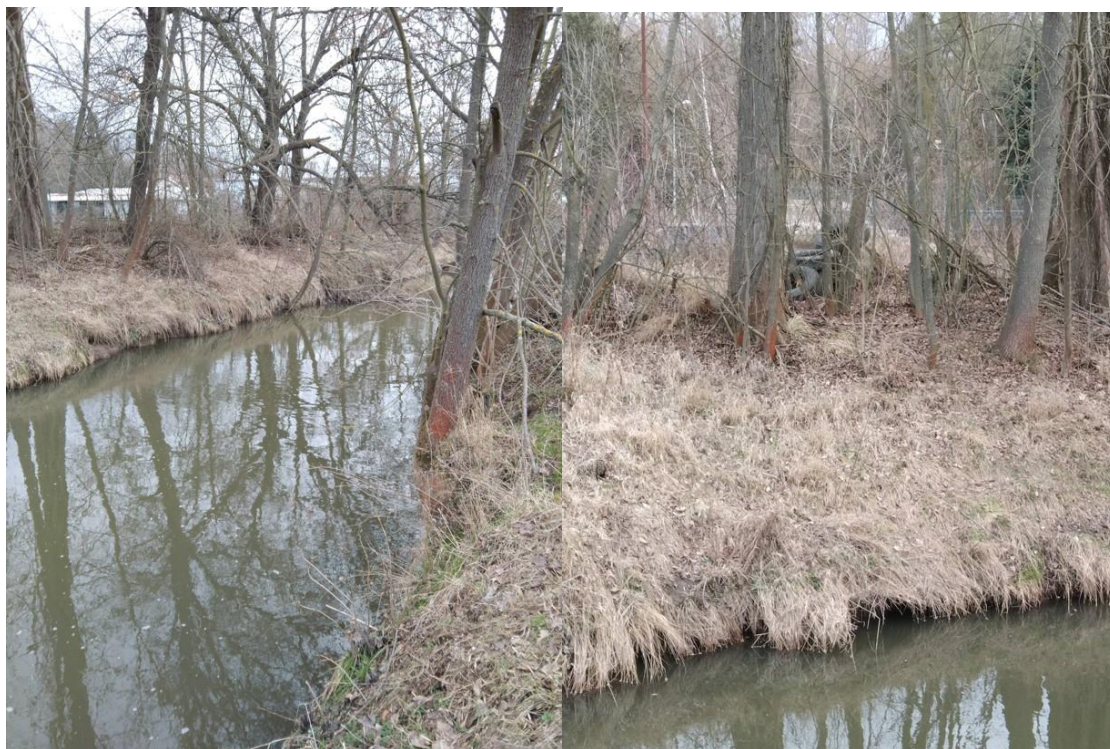
Bod č. 33 – vegetace, uložený materiál

Bod č. 33 – v AZZÚ odplavitelný materiál (pneumatiky), městys vyzve vlastníka pozemku k odstranění.

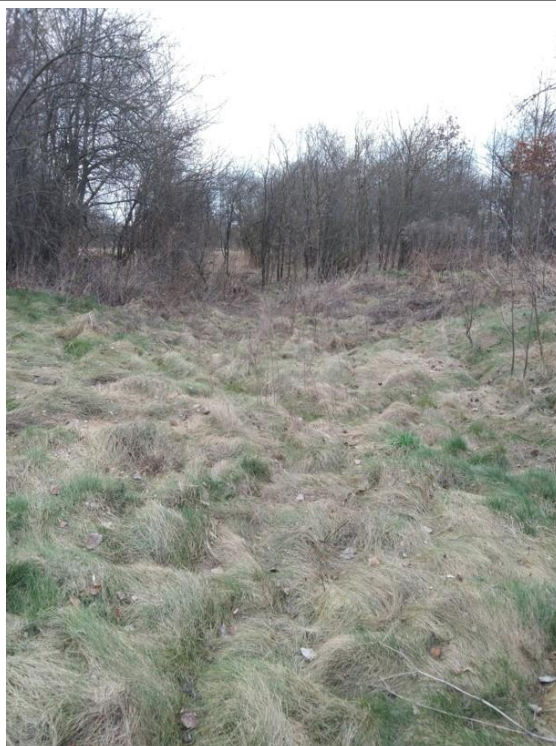
Bod č. 34 – inundační koryto, zarůstá vegetací

Bod č. 34 – inundační koryto – nátok, pozemek městyse, městys pokácí vegetaci.

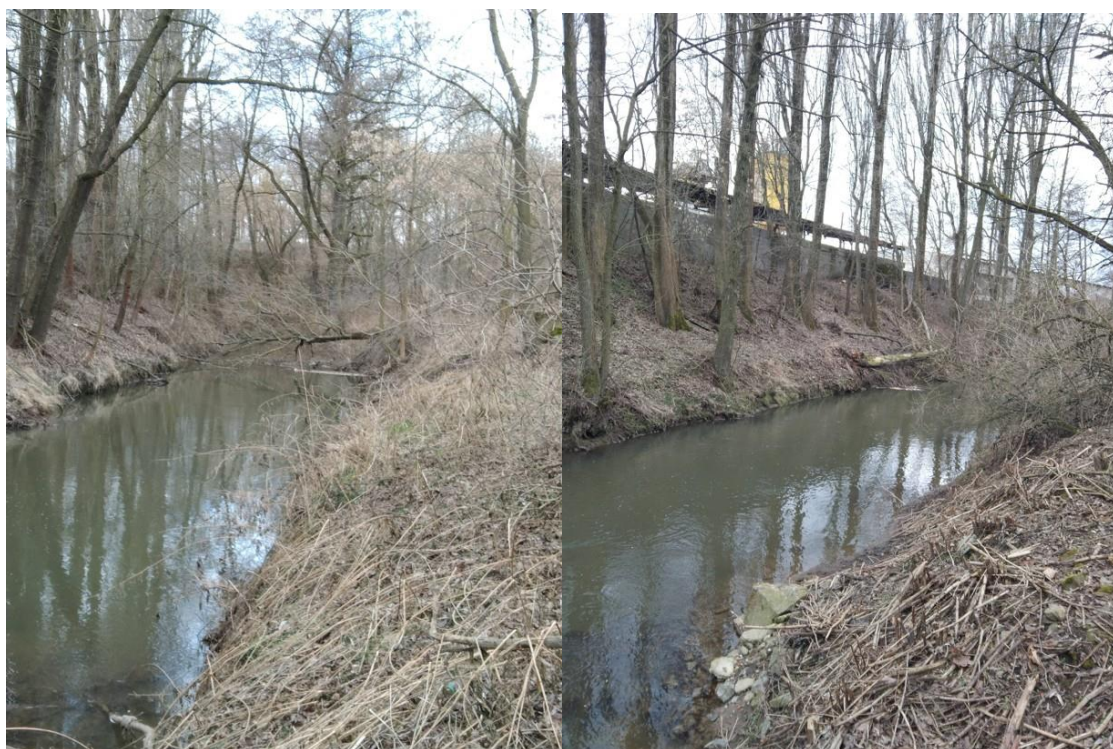
Body 39, 40 – popadané kmeny

Body č. 38, 39, 40 – v AZZÚ popadané kmeny stromů, městys vyzve vlastníky pozemku k odstranění.

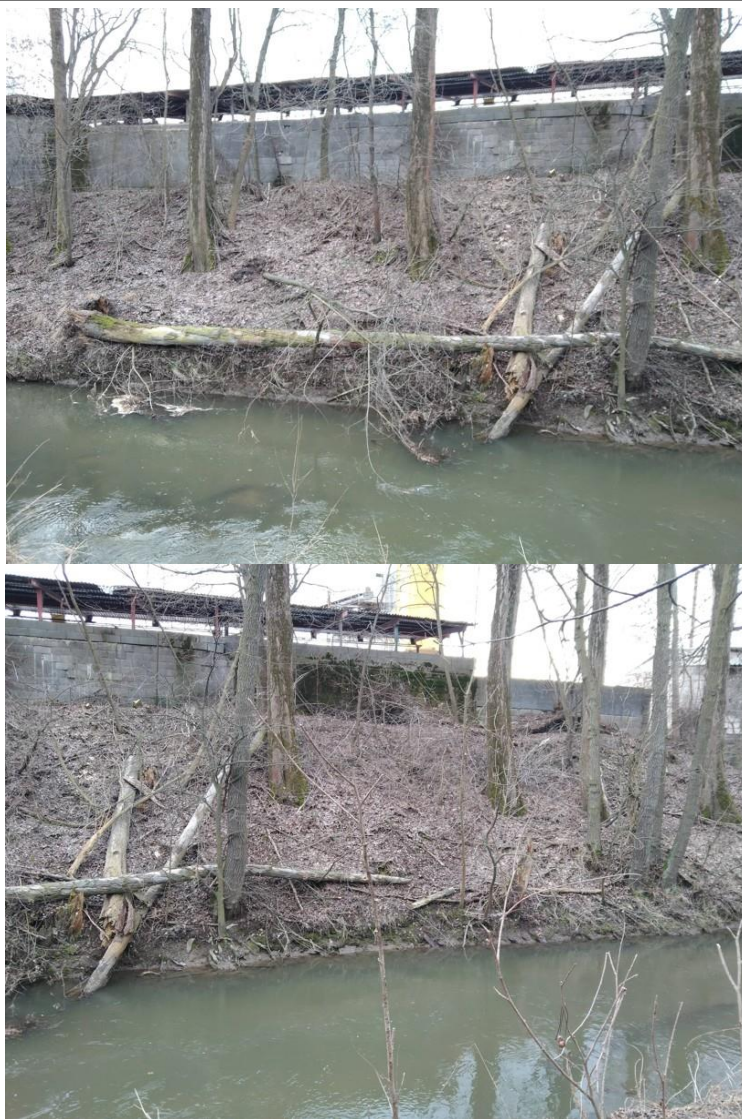
Bod č. 38 – popadané kmeny

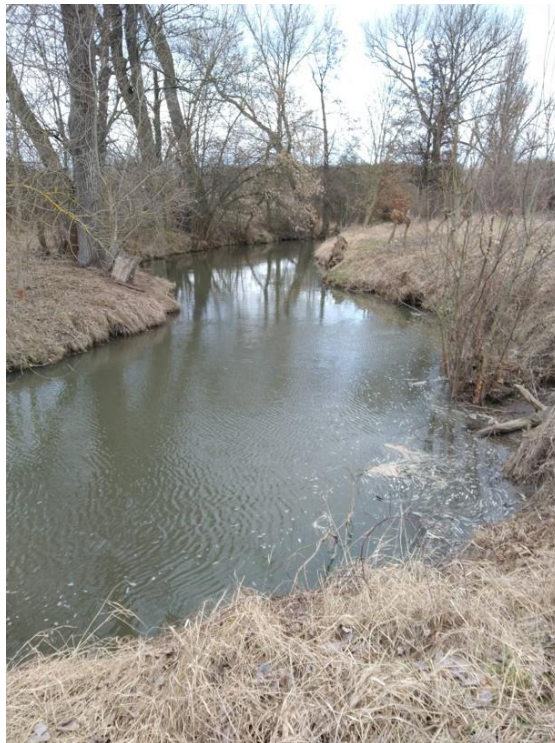
Bod č. 24 – Pohled na koryto

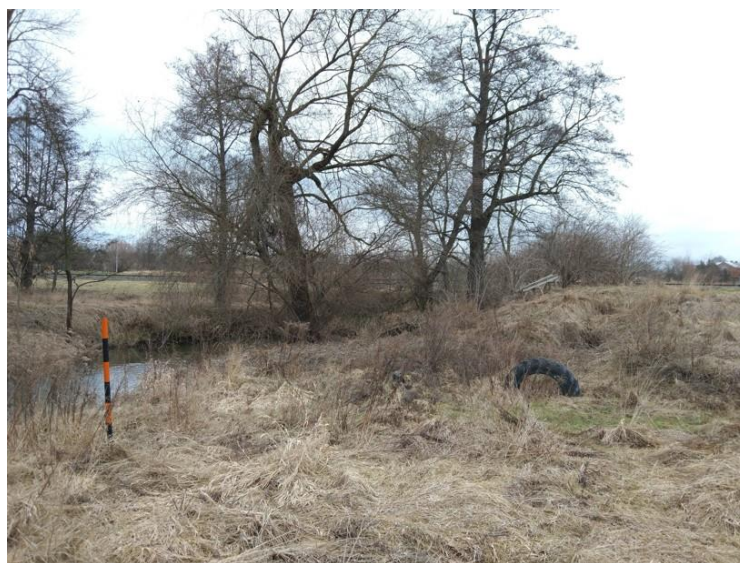
Bod č. 19 – v AZZÚ uložen odplavitelný materiál

Bod č. 19 – v AZZÚ uložen odplavitelný materiál (pneumatiky), městys vyzve vlastníka pozemku k odstranění.
