# **POVODŇOVÁ PROHLÍDKA VÝROVKA – PLAŇANY**

**Březen – 2025**

Povodňová prohlídka v roce 2025 byla provedena na vodním toku Výrovka.

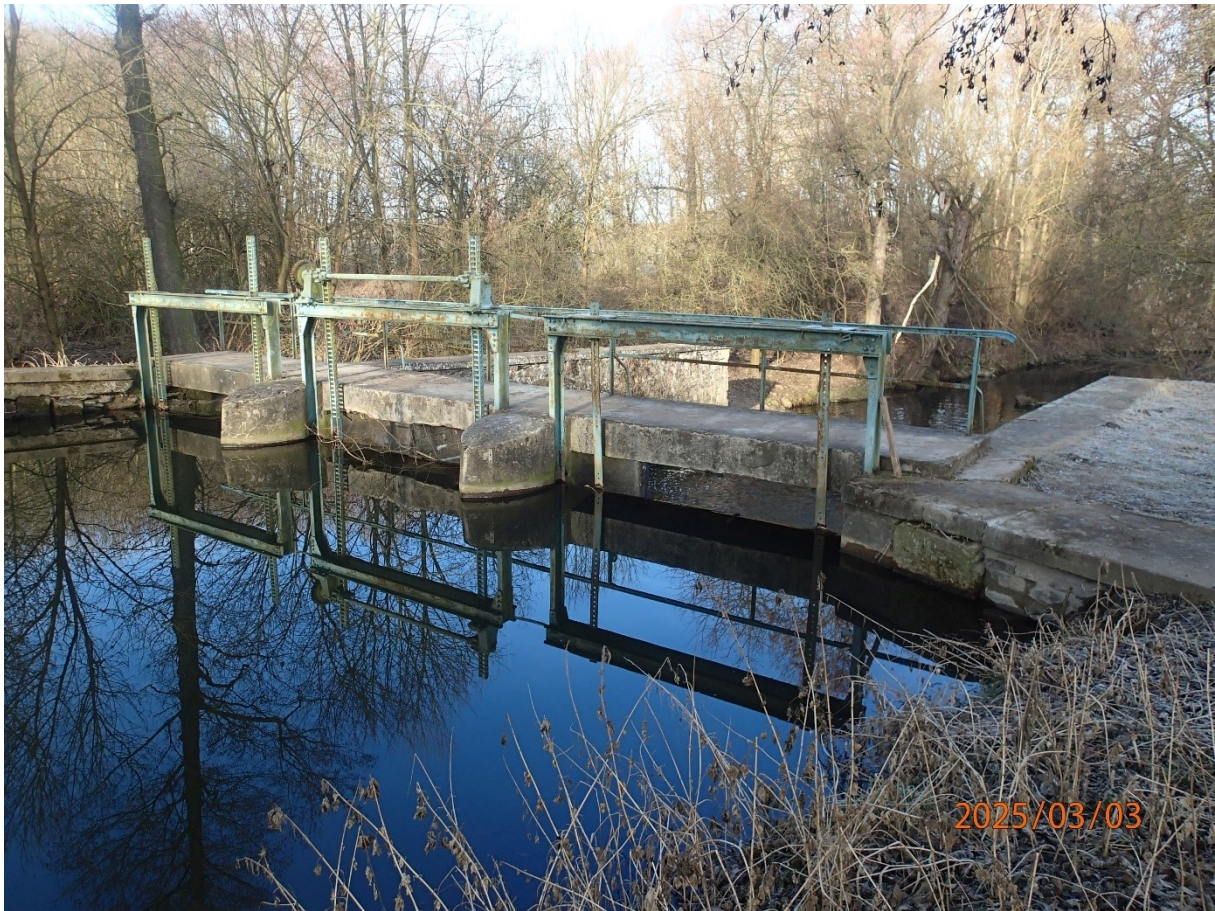
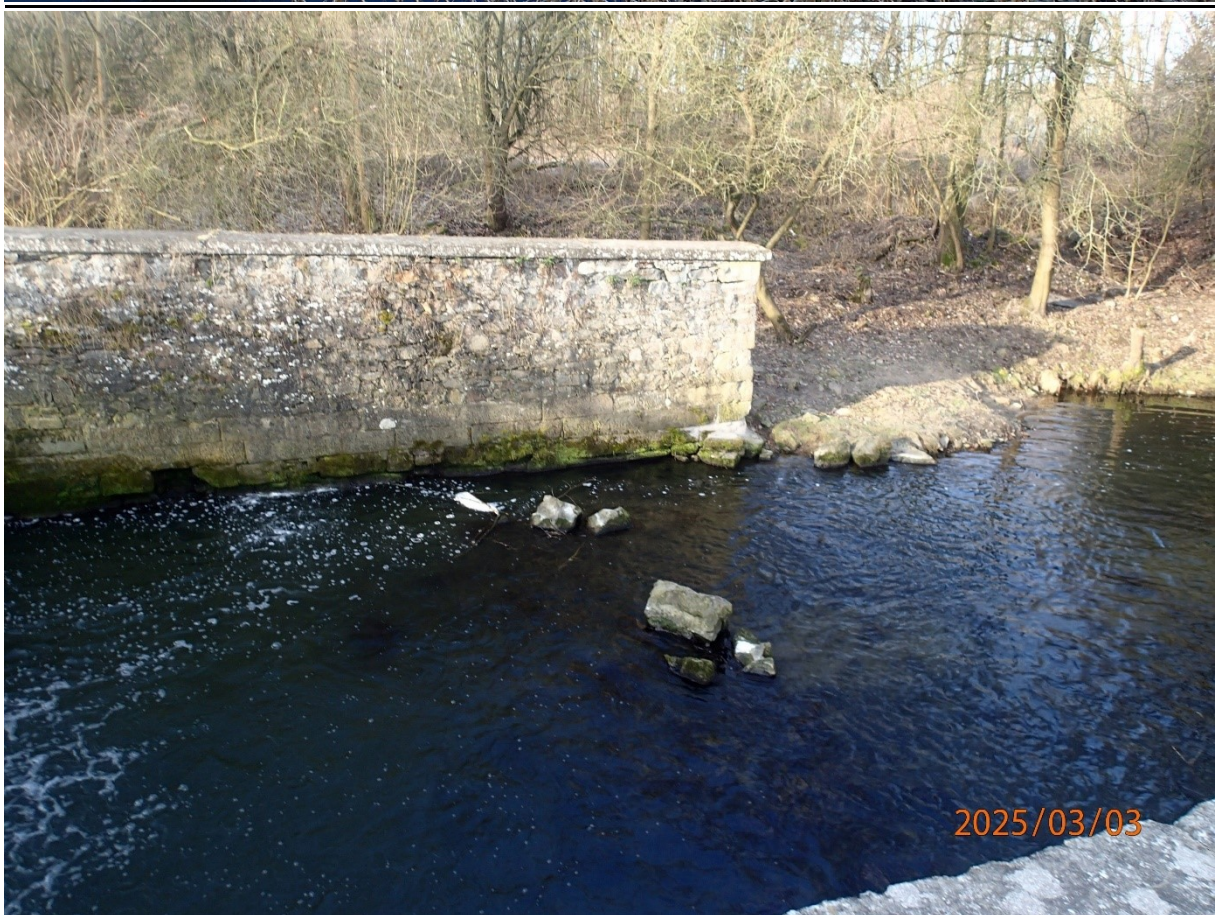
**BOD Č. 1, SPLAV**

Závada / pozorovaný jev: mosty, lávky, překážky a objekty na toku  
 Splav, větve nad splavem a kameny pod splavem

Městys osloví rybáře k odstranění větví v prostředním poli a kamení pod splavem

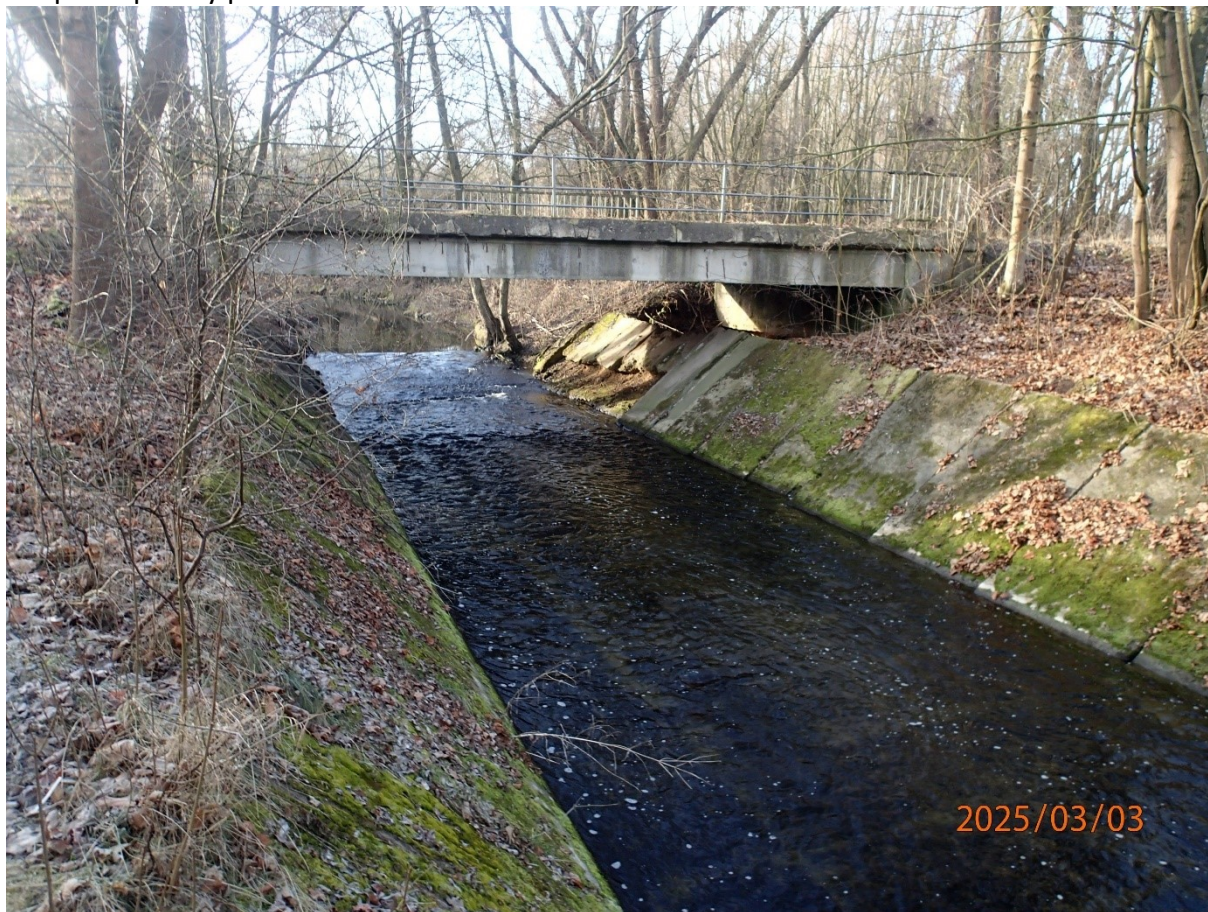
**BOD Č. 2, MOST – POLNÍ CESTA**

Závada / pozorovaný jev: mosty, lávky, překážky a objekty na toku  
Rozpadlé panely pod mostem

Městys vyzve majitele k řešení

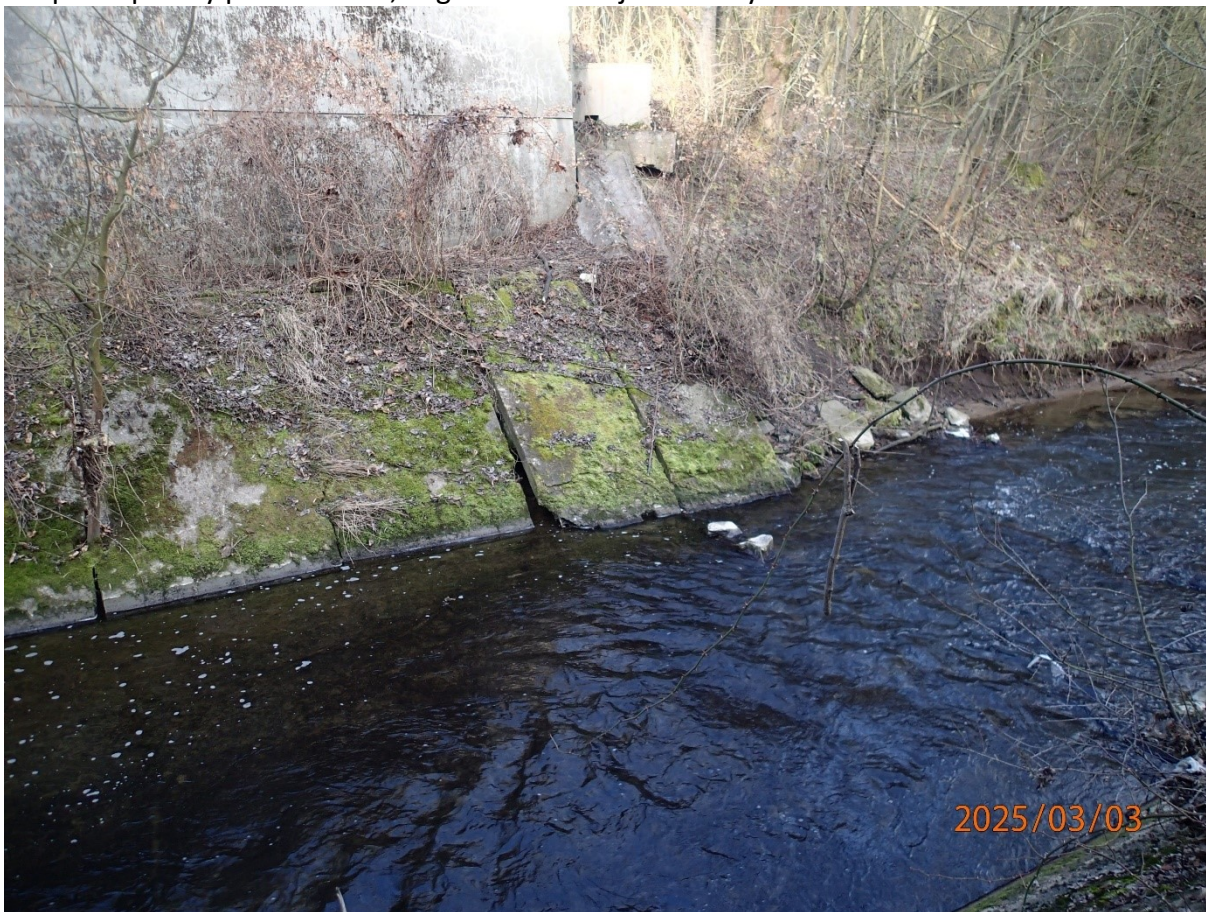
### **BOD Č. 3, MOST – I/12**

Závada / pozorovaný jev: mosty, lávky, překážky a objekty na toku, břehová vegetace a okolí toku

Rozpadlé panely pod mostem, vegetace zasahující do koryta

Městys vyzve majitele k řešení

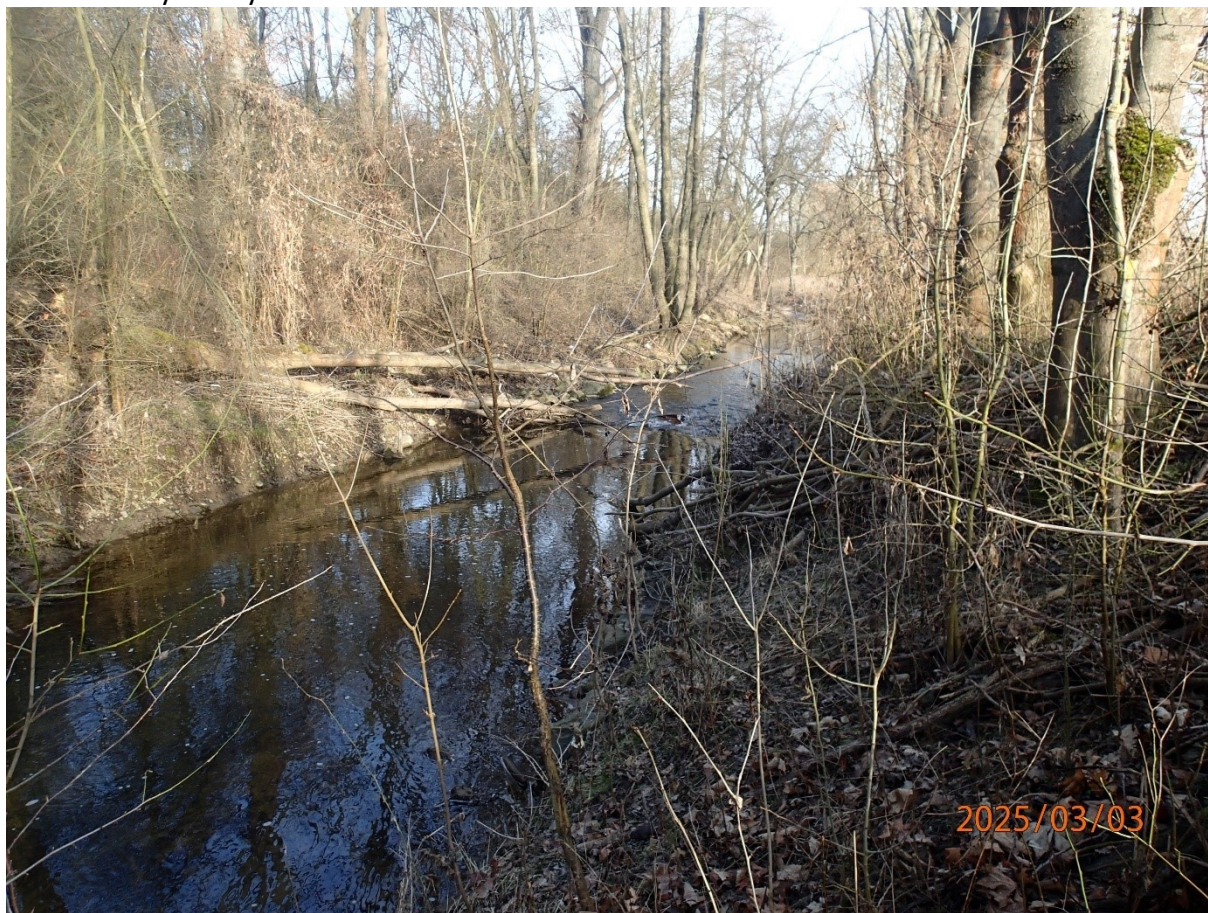
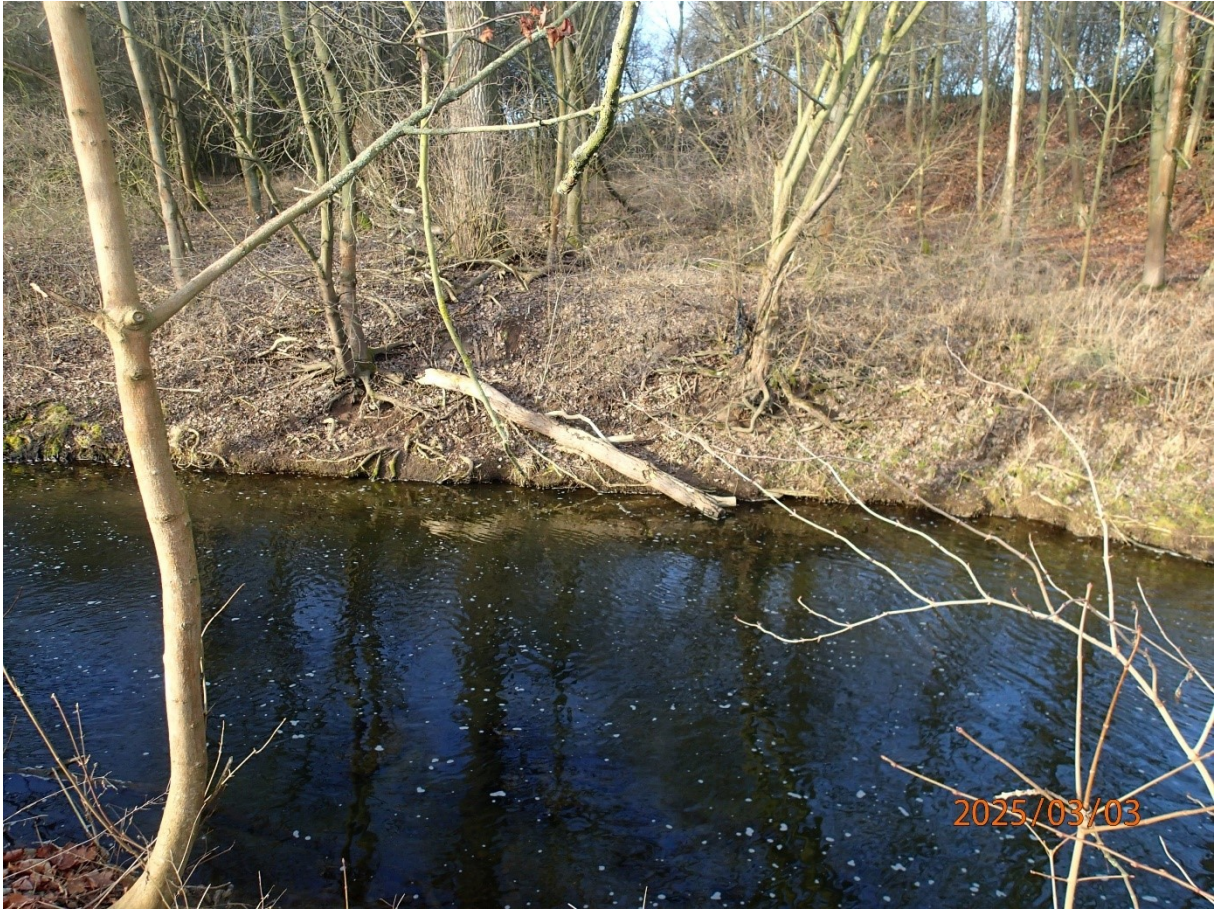
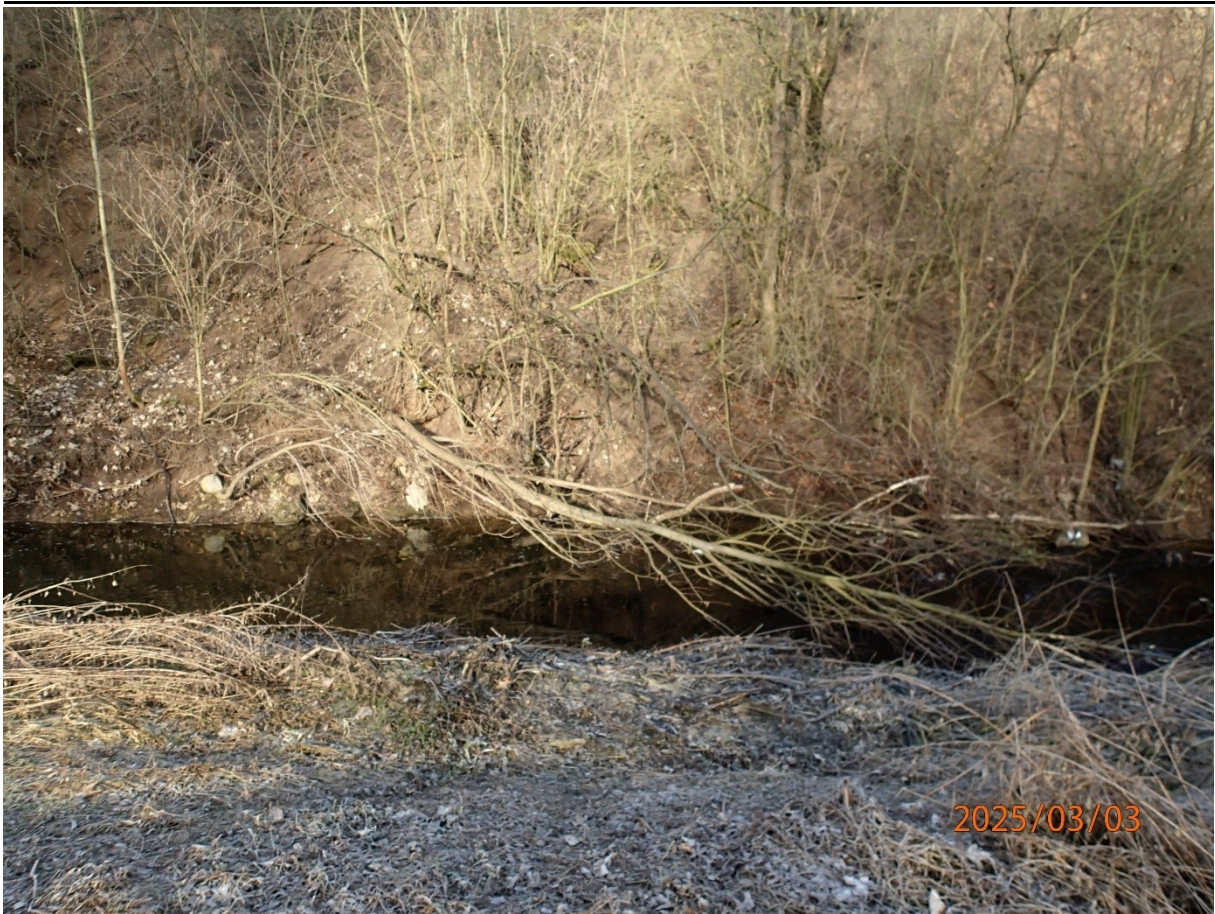
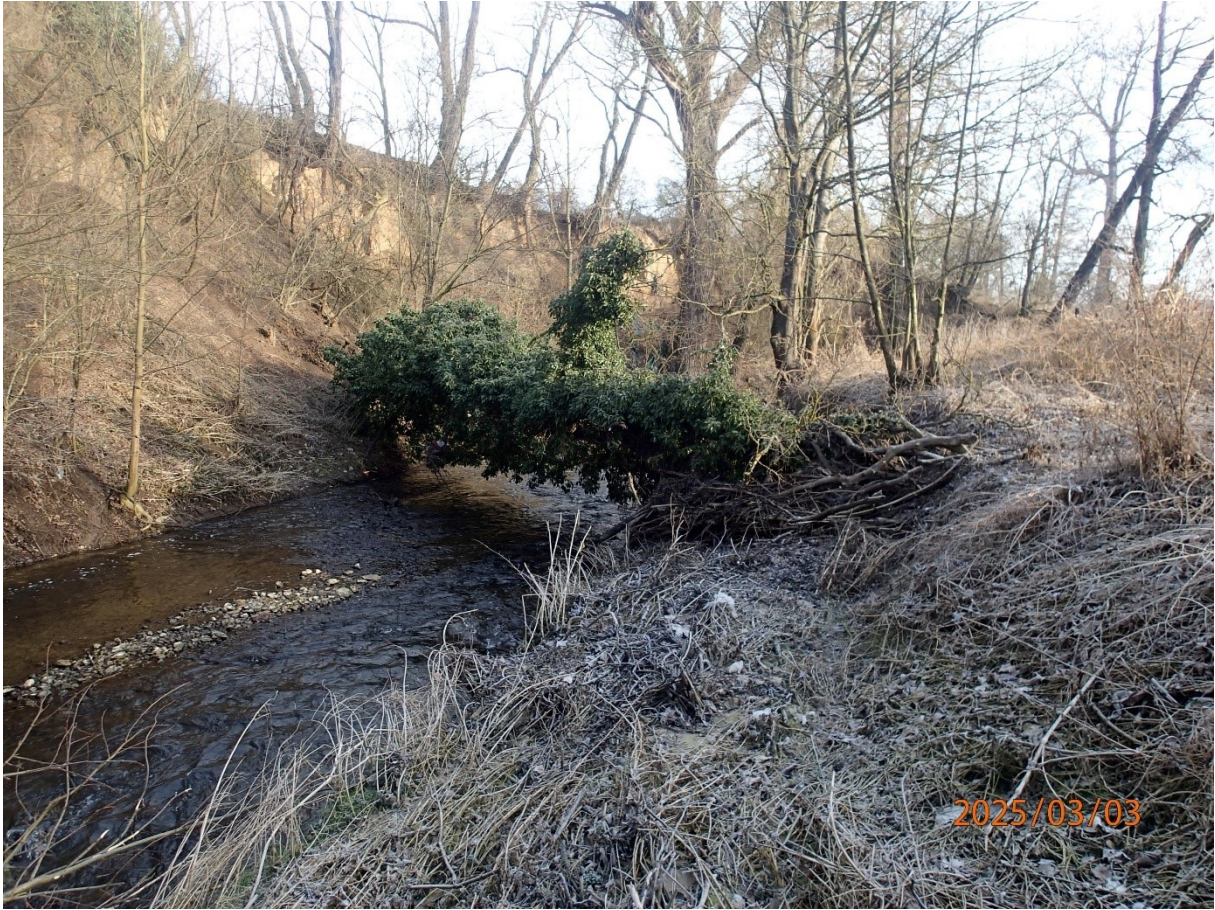
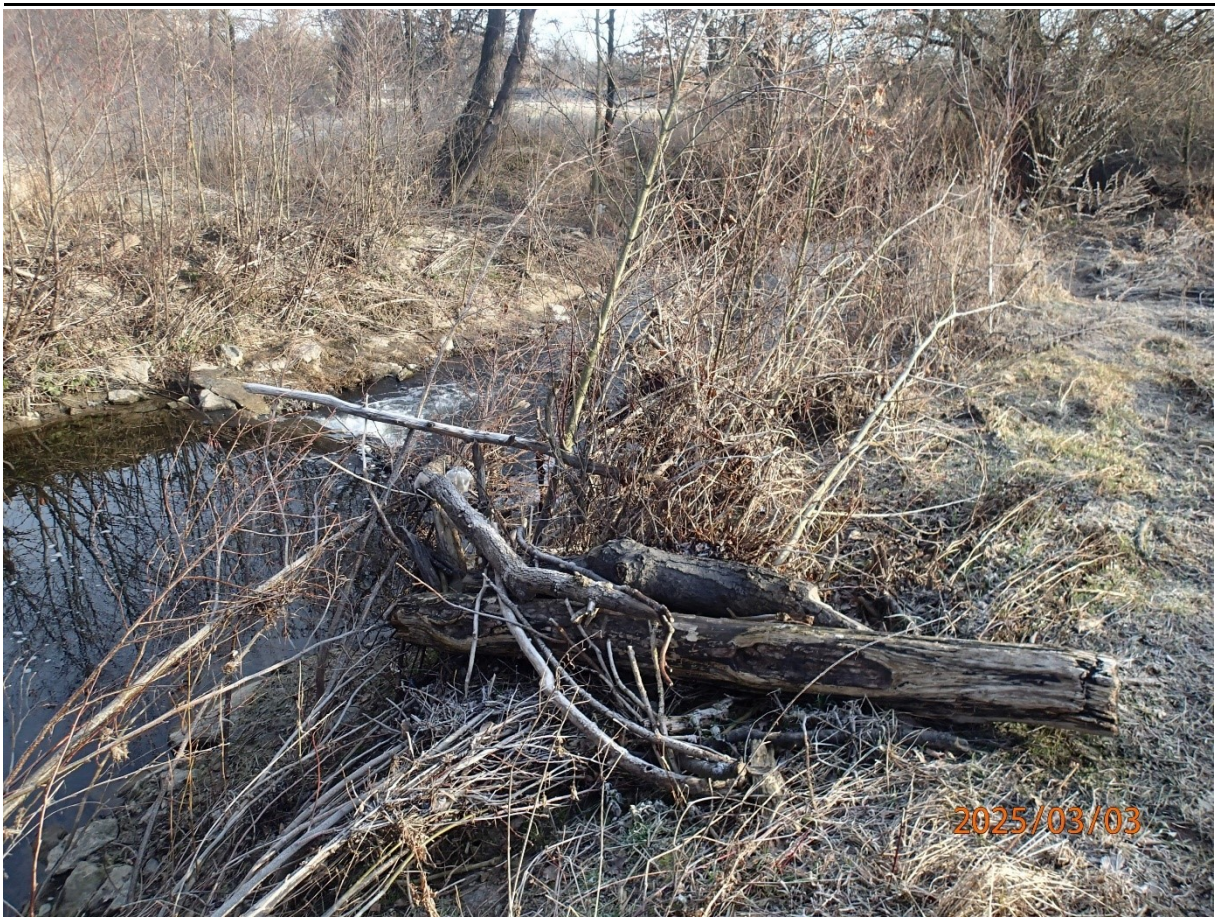
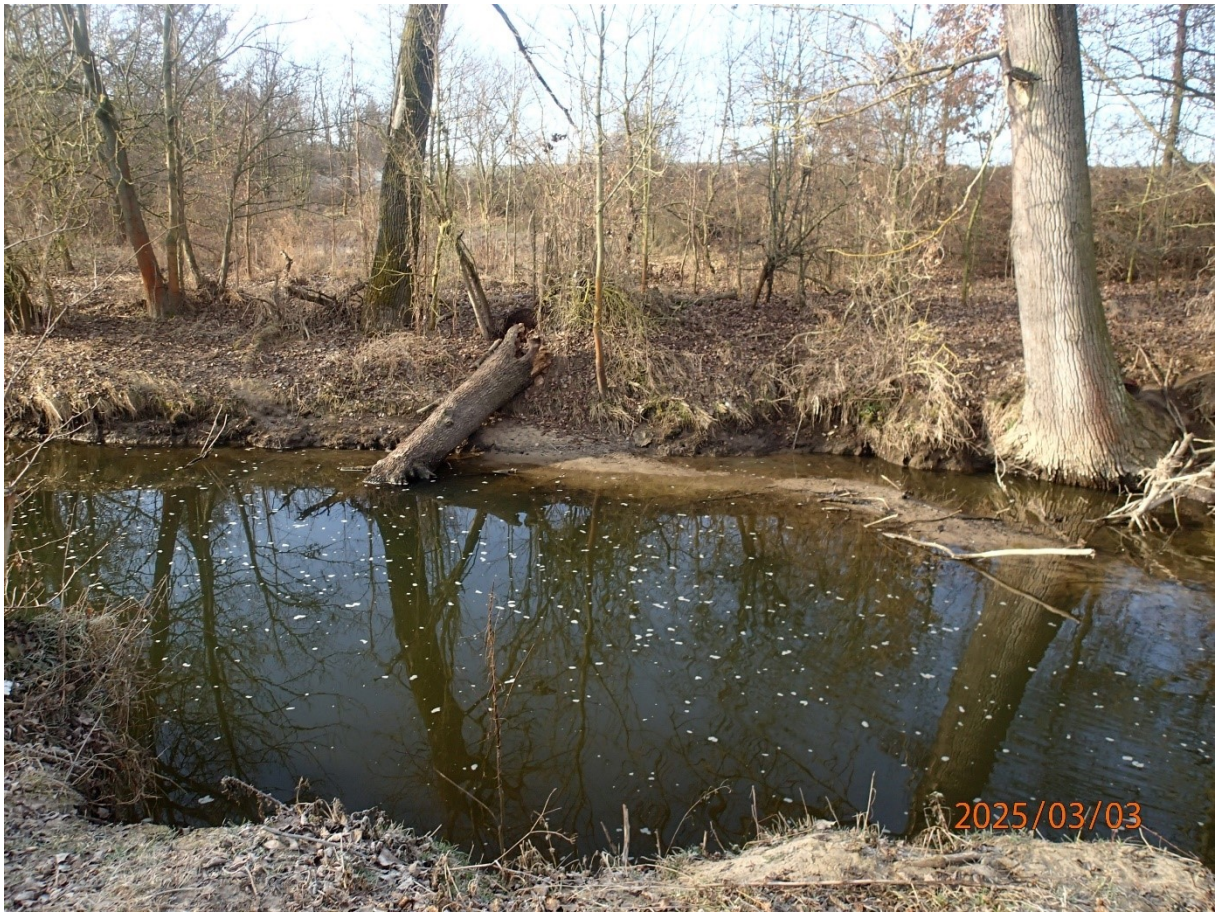
**BOD 11 - ÚSEK MEZI BODY 3-4**

Závada / pozorovaný jev: břehová vegetace a okolí toku  
Padlé kmeny v korytě toku

Městys vyzve majitele k řešení

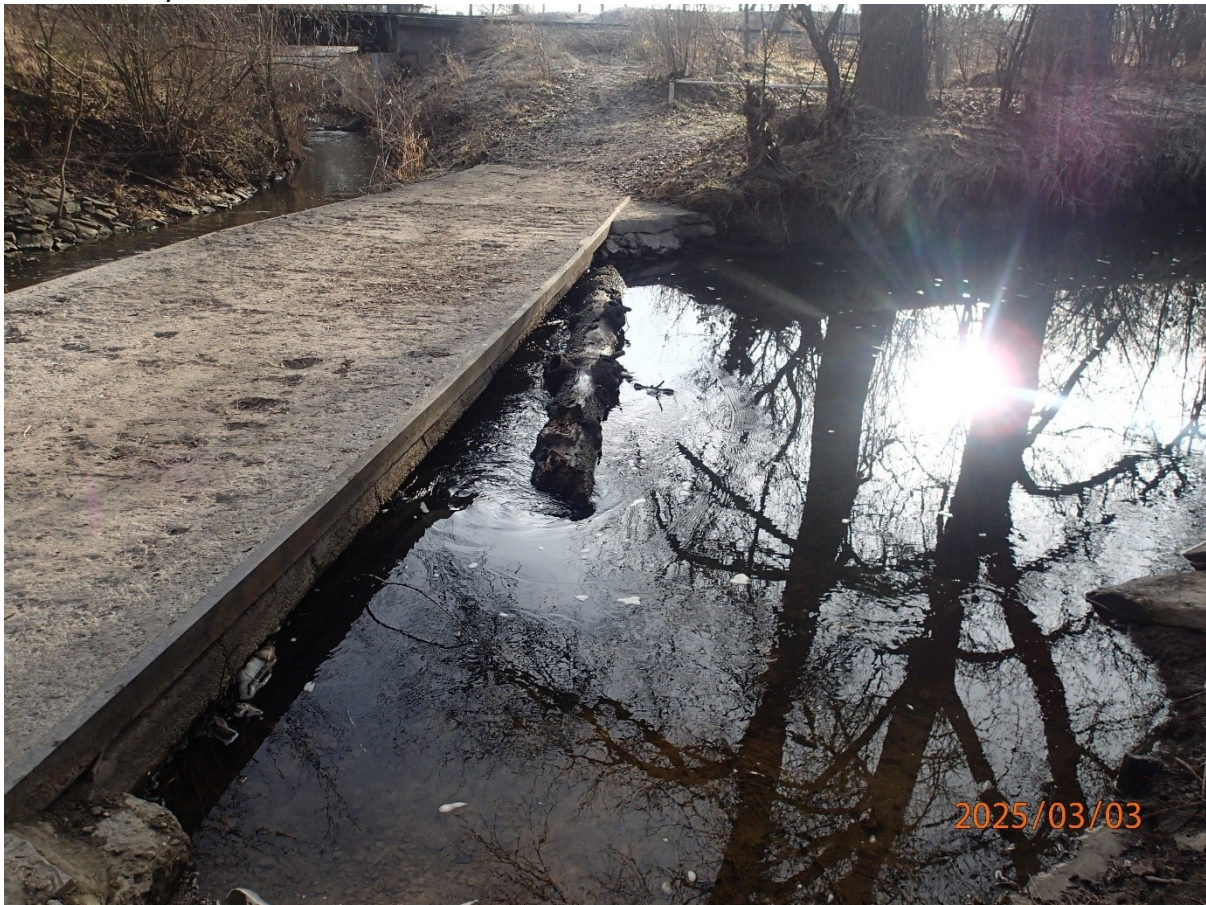
**BOD Č. 4, KAČÍREK**

Závada / pozorovaný jev: mosty, lávky, překážky a objekty na toku  
Kmen u lávky

Městys zajistí odstranění

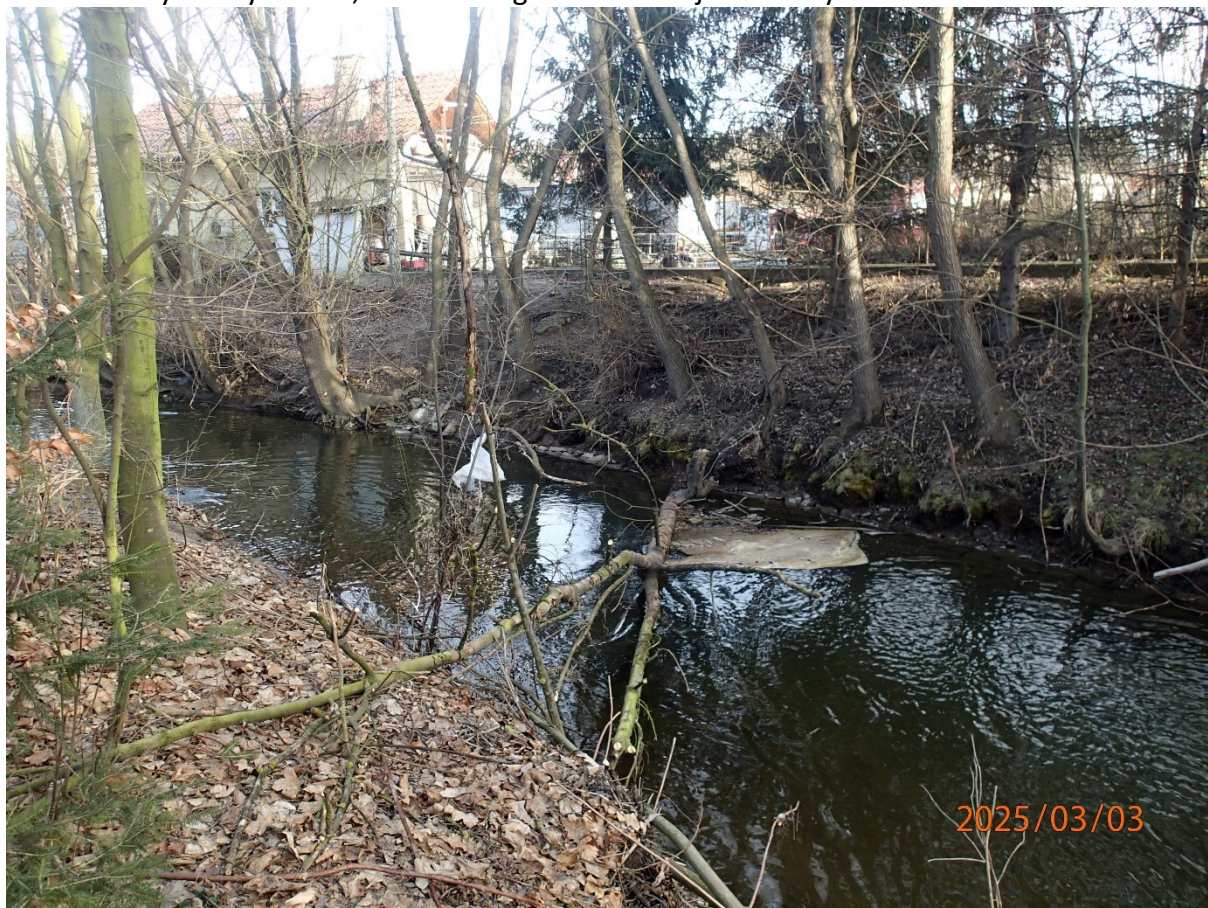
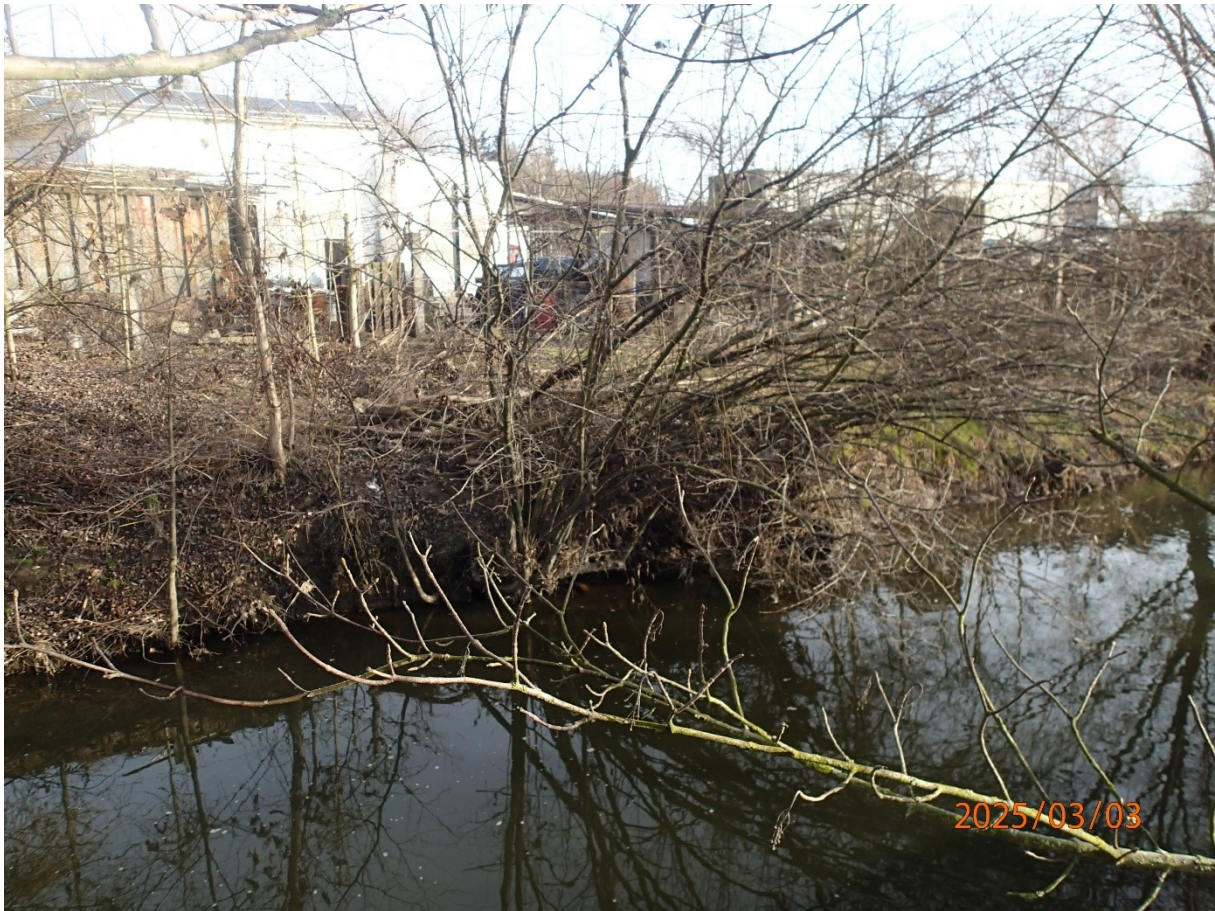
**BOD Č. 5, ZA AUTODOPRAVOU**

Závada / pozorovaný jev: břehová vegetace a okolí toku

Padlé kmeny v korytě toku, břehová vegetace zasahující do koryta

Městys vyzve majitele k řešení

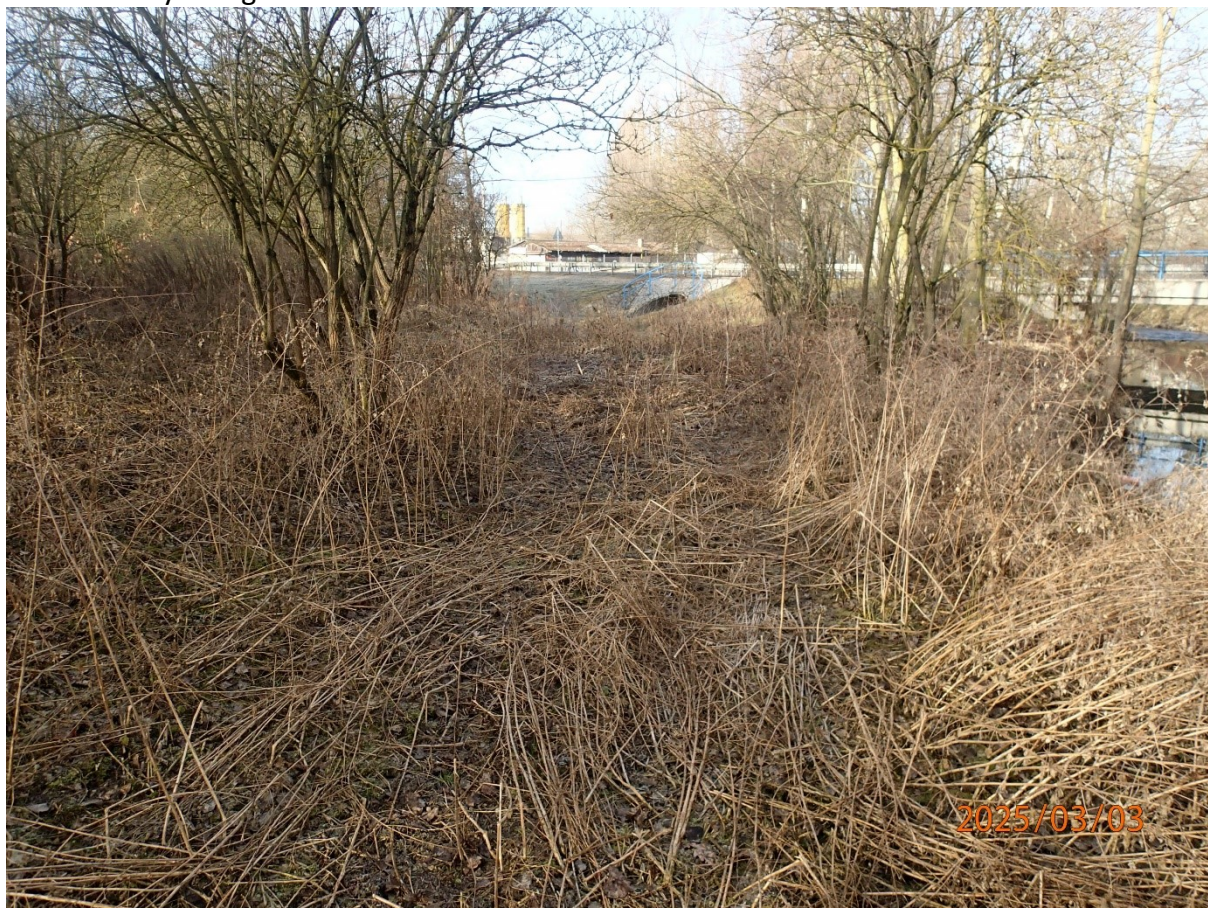
### **BOD Č. 6, ODLEHČOVACÍ KORITO**

Závada / pozorovaný jev: mosty, lávky, překážky a objekty na toku  
Zarostlé koryto vegetací

Městys zajistí odstranění

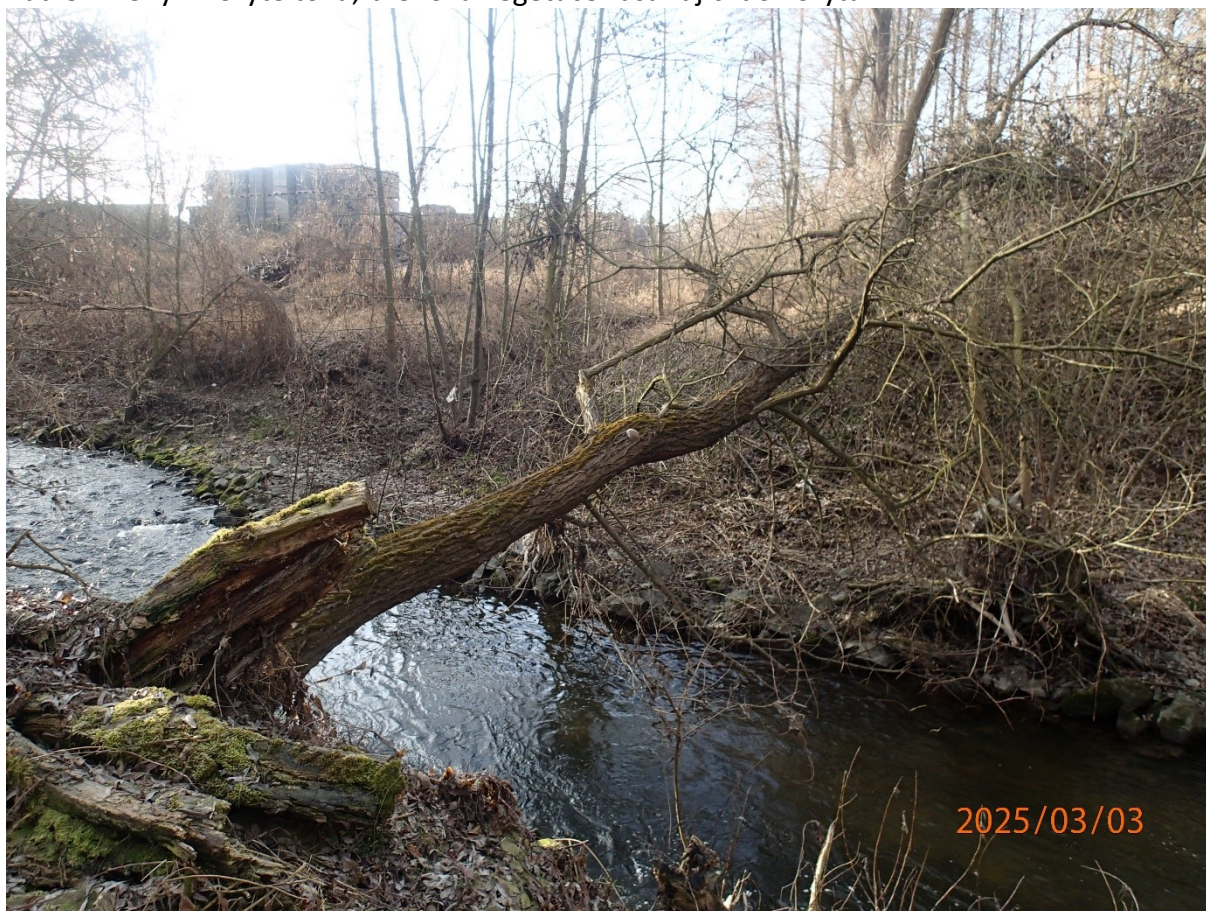
### **BOD Č. 8, ZA EKOBETEM**

Závada / pozorovaný jev: břehová vegetace a okolí toku

Padlé kmeny v korytě toku, břehová vegetace zasahující do koryta

Městys vyzve majitele k řešení

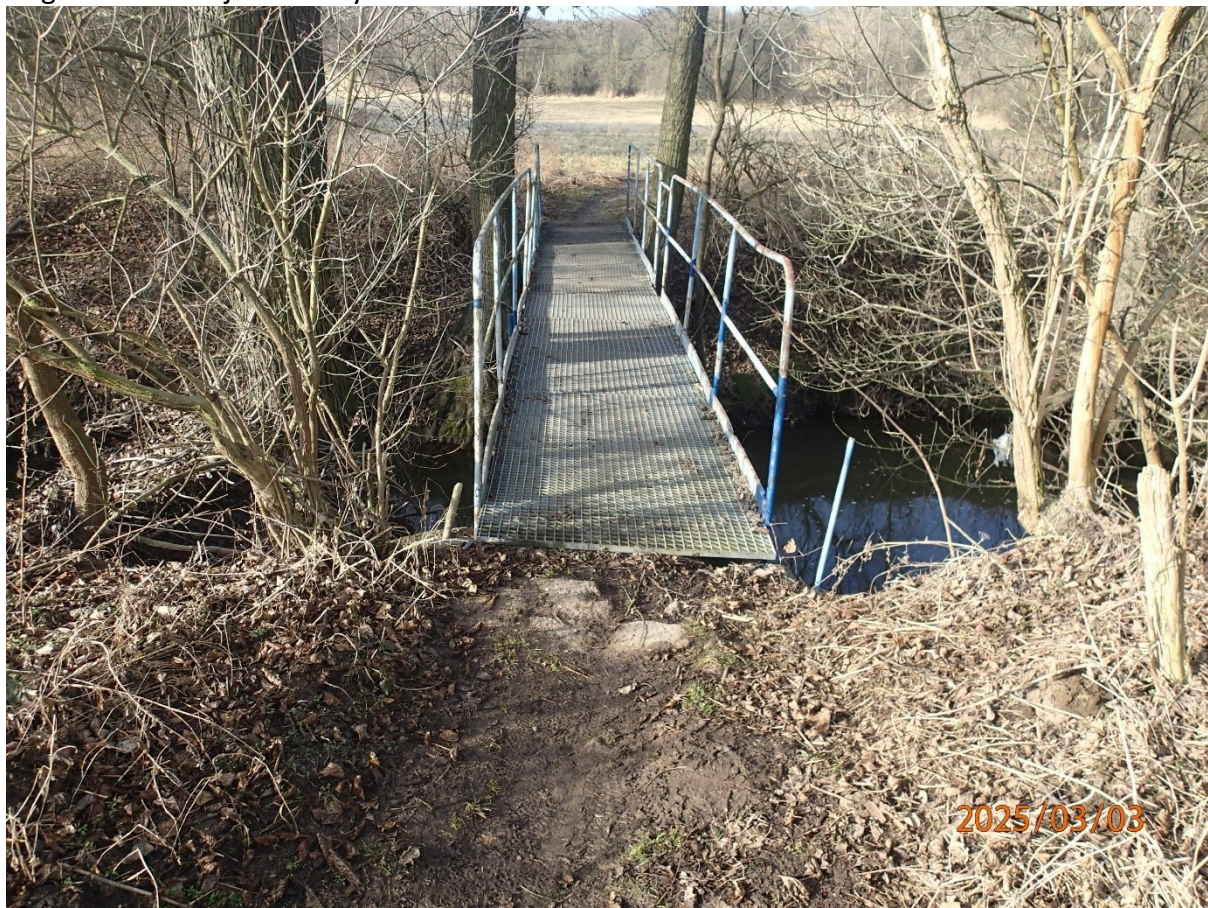
## **BOD Č. 9, LÁVKA K CHATĚ**

Závada / pozorovaný jev: mosty, lávky, překážky a objekty na toku, břehová vegetace a okolí toku

Vegetace zasahující do koryta

Městys požádá místní organizaci Junáka o vyčištění okolí lávky

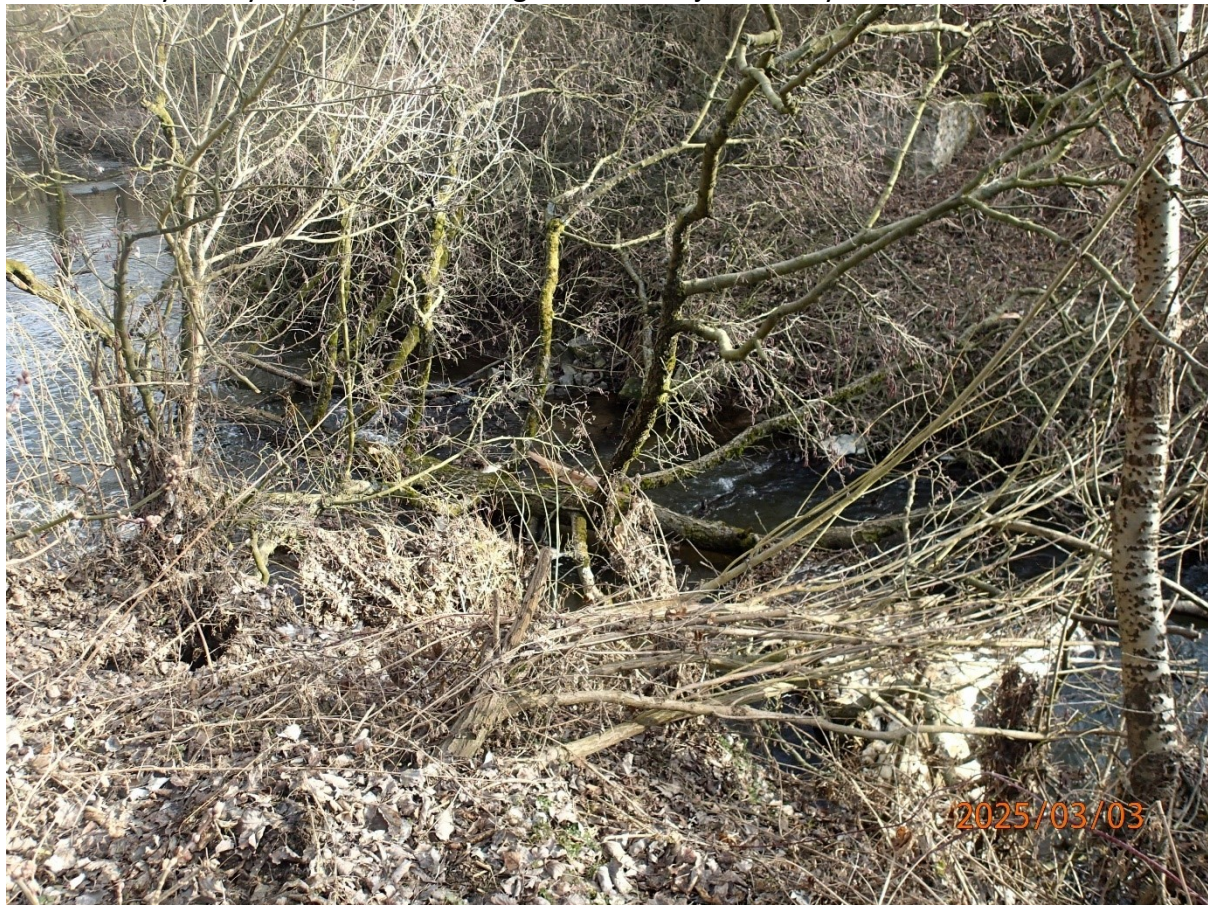
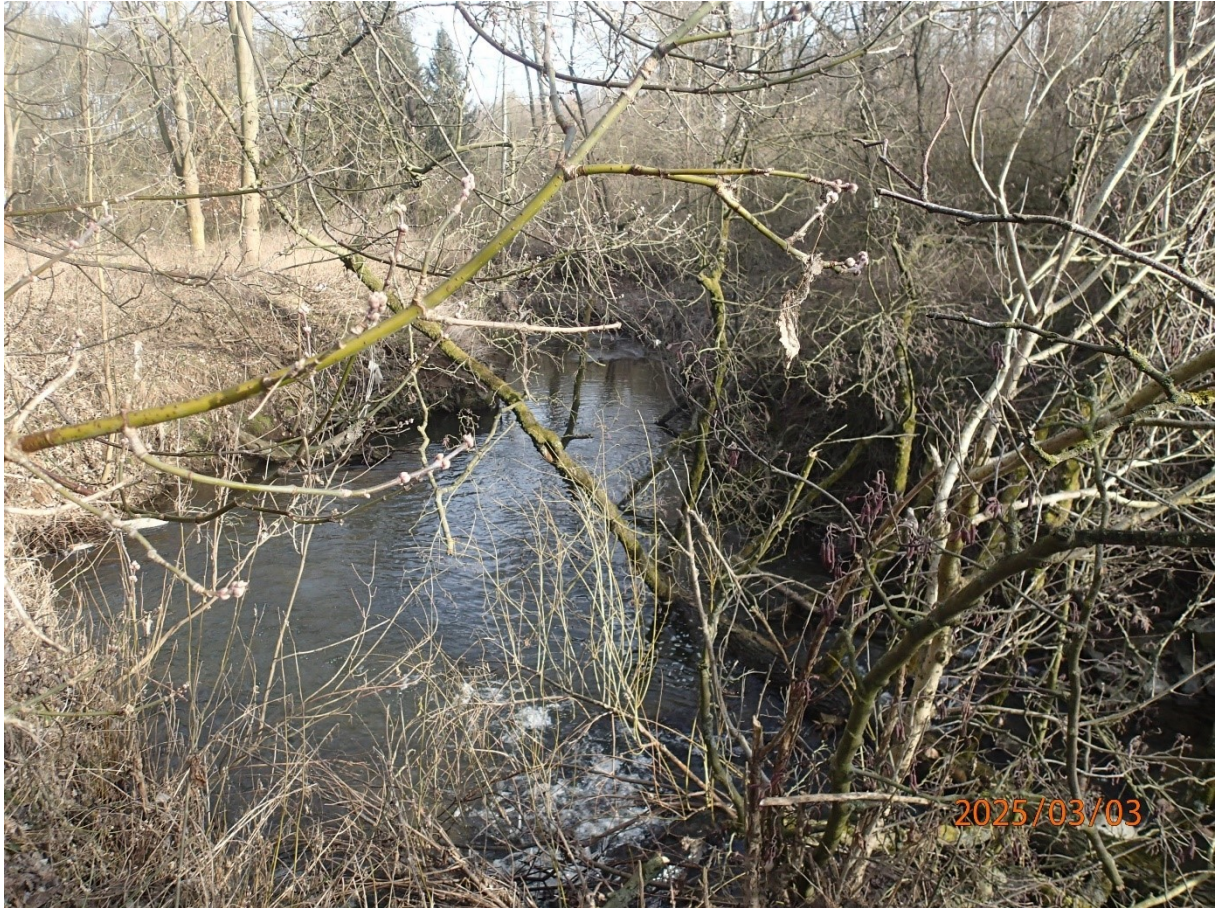
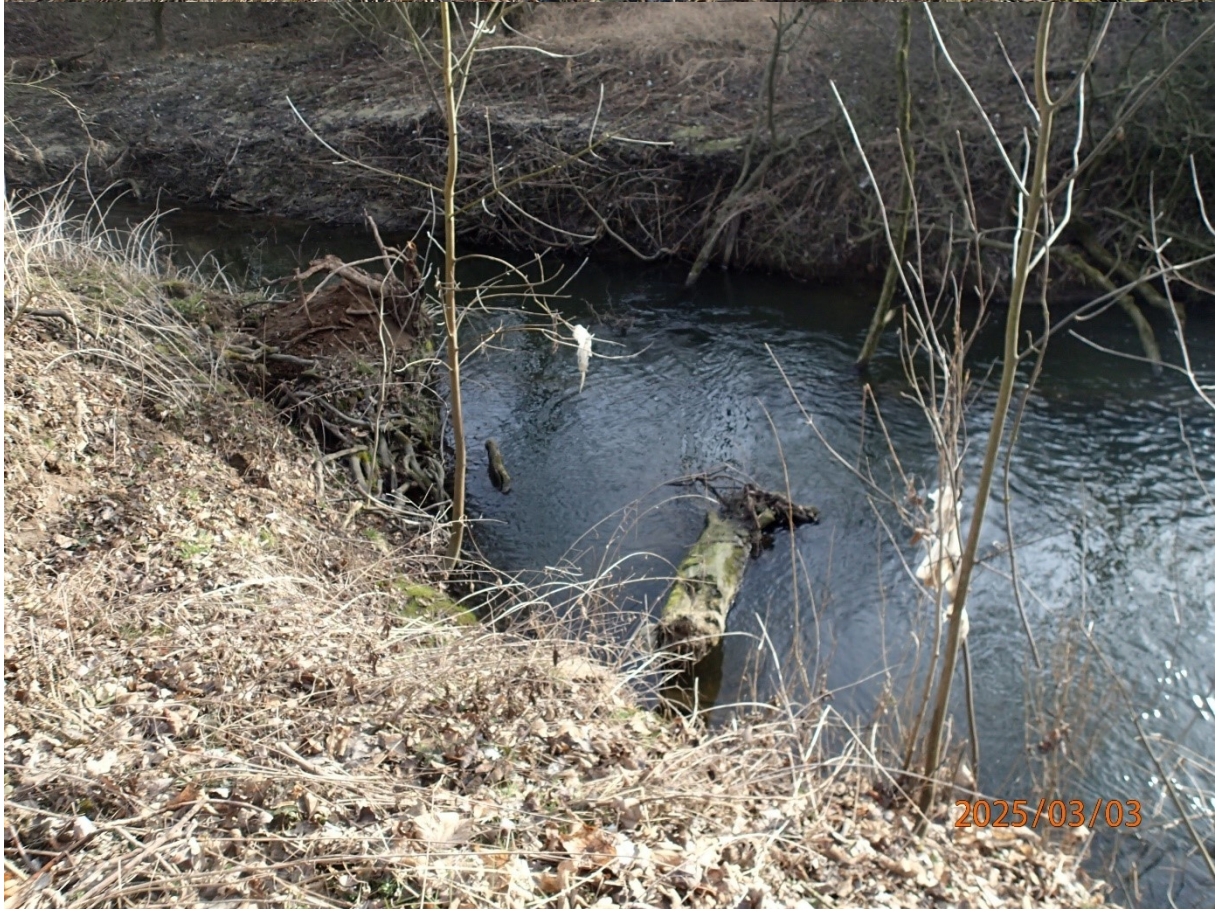
**BOD Č. 10, ZA LÁVKOU**

Závada / pozorovaný jev: břehová vegetace a okolí toku

Padlé kmeny v korytě toku, břehová vegetace zasahující do koryta

Městys vyzve majitele k řešení
