# POVODŇOVÁ PROHLÍDKA NA ÚZEMÍ MĚSTYSE PLAŇANY - VODNÍ TOK VÝROVKA -

**Povodňová prohlídka byla provedena 27. 5. 2016**

**Zpracováno pro:** Úřad městyse Plaňany  
Adresa Tyršova 72, 281 04 Plaňany

**Zpracoval:** Mgr. Martin Charvát - předseda povodňové komise.

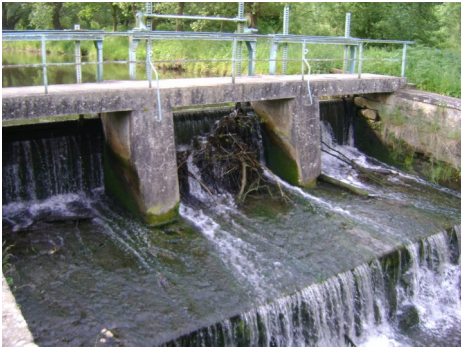
| | <p><b>KATASTR OBCE ŽABONOSY</b></p> <p><b>Závada:</b> Naplavené větve na splavu.</p> <p><b>Řešení:</b> odstranit</p> <p><b>Odpovědnost:</b> MO ČRS Plaňany.</p> <p>GPS: 50° 02' 37" S; 15° 01' 18" V</p> |

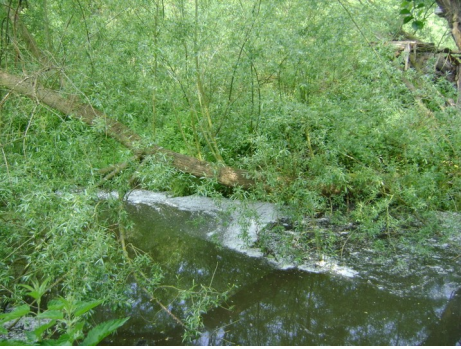
| | <p><b>KATASTR OBCE ŽABONOSY</b></p> <p><b>Závada:</b> Vykloněný strom do průtočného profilu řeky.</p> <p><b>Řešení:</b> Kácení.</p> <p><b>Odpovědnost:</b> Povodí Labe</p> <p>GPS: 50° 02' 34" S; 15° 01' 15" V</p> |

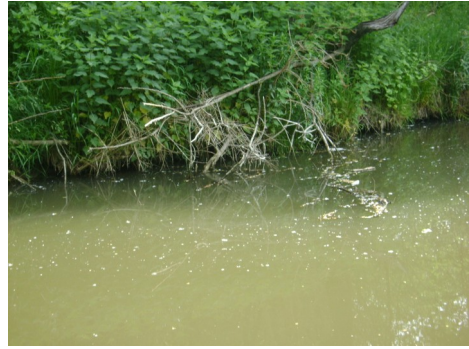
| | <p><b>KATASTR OBCE ŽABONOSY</b></p> <p><b>Závada:</b> Suché větve na břehu zasahující do toku.</p> <p><b>Řešení:</b> Odstranit</p> <p><b>Odpovědnost:</b> Povodí Labe</p> <p>GPS: 50° 02' 34" S; 15° 01' 18" V</p> |

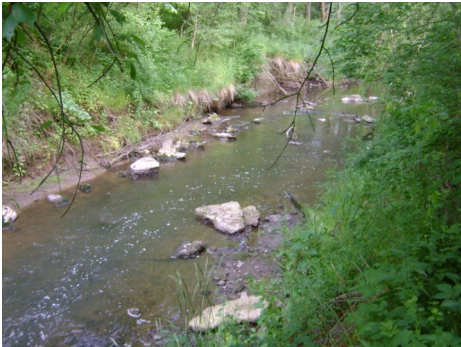
| | <p><b>KATASTR OBCE PLAŇANY</b></p> <p><b>Závada:</b> Kameny a kusy betonu v toku</p> <p><b>Řešení:</b> Úklid</p> <p><b>Odpovědnost:</b> Povodí Labe</p> <p>GPS: 50° 02' 44" S; 15° 01' 15" V</p> |

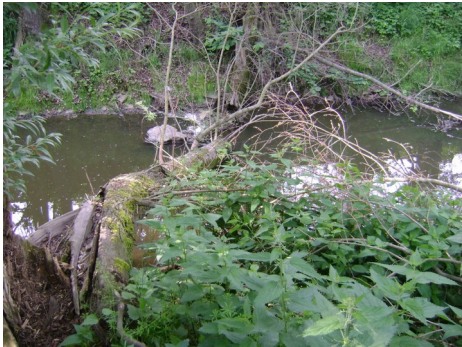
| | <p><b>KATASTR OBCE PLAŇANY</b></p> <p><b>Závada:</b> Kmen v korytě toku</p> <p><b>Řešení:</b> Pořezat na špalky, odvézt</p> <p><b>Odpovědnost:</b> Povodí Labe</p> <p>GPS: 50° 02' 55" S; 15° 00' 51" V</p> |

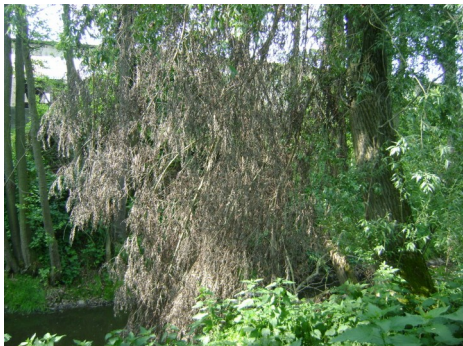
| | <p><b>KATASTR OBCE PLAŇANY</b></p> <p><b>Závada:</b> Suchá větev na tokem</p> <p><b>Řešení:</b> odstranit</p> <p><b>Odpovědnost:</b> Povodí Labe</p> <p>GPS: 50° 02' 55" S; 15° 00' 46" V</p> |

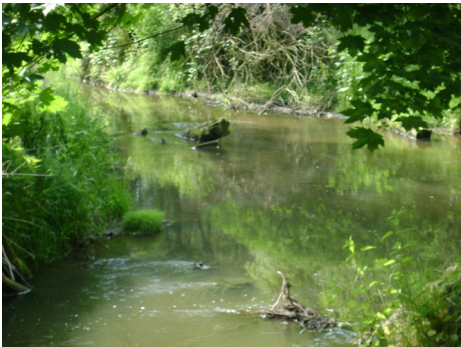
| | <p><b>KATASTR OBCE PLAŇANY</b></p> <p><b>Závada:</b> Kmen profilu toku.</p> <p><b>Řešení:</b> odstranit</p> <p><b>Odpovědnost:</b> Povodí Labe</p> <p>GPS: 50° 03' 05" S; 15° 00' 36" V</p> |

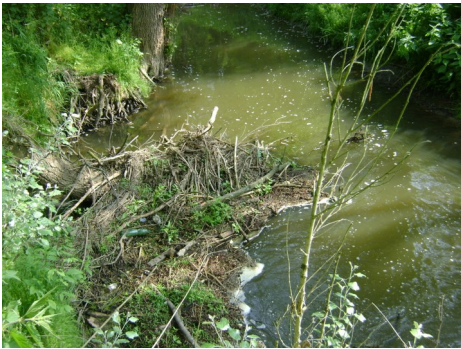
| | <p><b>KATASTR OBCE VRBČANY</b></p> <p><b>Závada:</b> Naplavené větve</p> <p><b>Řešení:</b> Odstranit z koryta.</p> <p><b>Odpovědnost:</b> Povodí Labe</p> <p>GPS: 50° 03' 03" S; 15° 00' 35" V</p> |

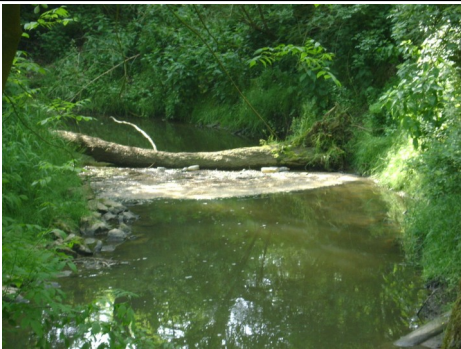
| | <p><b>KATASTR OBCE VRBČANY</b></p> <p><b>Závada:</b> Kmen v toku</p> <p><b>Řešení:</b> Odstranit z koryta</p> <p><b>Odpovědnost:</b> Povodí Labe</p> <p>GPS: 50° 03' 04" S; 15° 00' 37" V</p> |

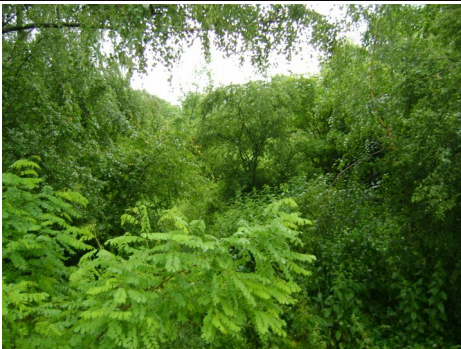
| | <p><b>KATASTR OBCE PLAŇANY</b></p> <p><b>Závada:</b> Zarostlé odlehčovací koryto</p> <p><b>Řešení:</b> Kácení + odstranění</p> <p><b>Odpovědnost:</b> Povodí Labe</p> <p>GPS: 50° 02' 55" S; 15° 00' 57" V</p> |

Za vážný nedostatek považujeme stav odlehčovacího ramene na Výrovce v Plaňanech u nádraží. Navrhujeme schůzku se zástupci povodí Labe a vyčištění tohoto ramena projednat. Rameno je zarostlé většinou kopřivami a náletovou dřevinou. K diskuzi je snížení břehu v místě vtoku ramena do koryta Výrovky

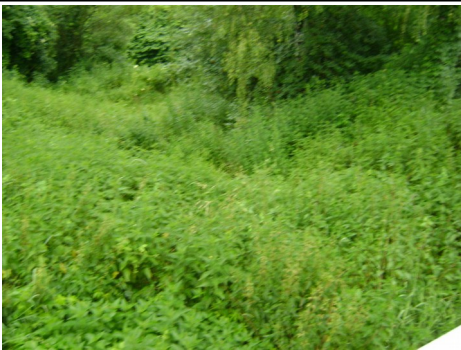
| | <p><b>KATASTR OBCE PLAŇANY</b></p> <p><b>Závada:</b> Zarostlé odlehčovací koryto</p> <p><b>Řešení:</b> Kácení + odstranění</p> <p><b>Odpovědnost:</b> Povodí Labe</p> <p>GPS: 50° 02' 55" S; 15° 00' 57" V</p> |

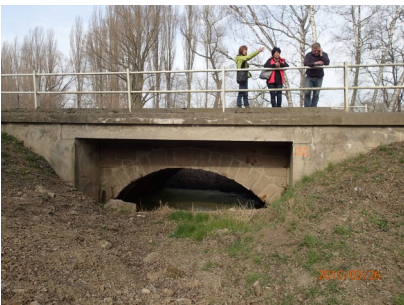
| | <p><b>KATASTR OBCE PLAŇANY</b></p> <p><b>Závada:</b> Zanesený profil odlehčovacího koryta</p> <p><b>Řešení:</b> - projednat řešení čištění celého koryta</p> <p><b>Odpovědnost:</b> Povodí Labe</p> <p>GPS: 50° 02' 55" S; 15° 00' 57" V</p> |

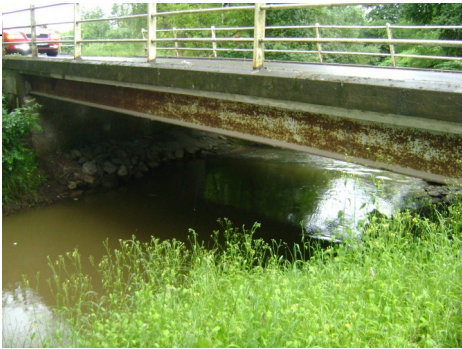
| | <p><b>KATASTR OBCE PLAŇANY – mostek přes Výrovku u nádraží</b></p> <p><b>Závada:</b> bez závad</p> <p><b>Odpovědnost:</b> Povodí Labe</p> <p>GPS: 50° 02' 55" S; 15° 00' 58" V</p> |
