# POVODŇOVÁ PROHLÍDKA

## PLAŇANY 2022

**Březen 2022**

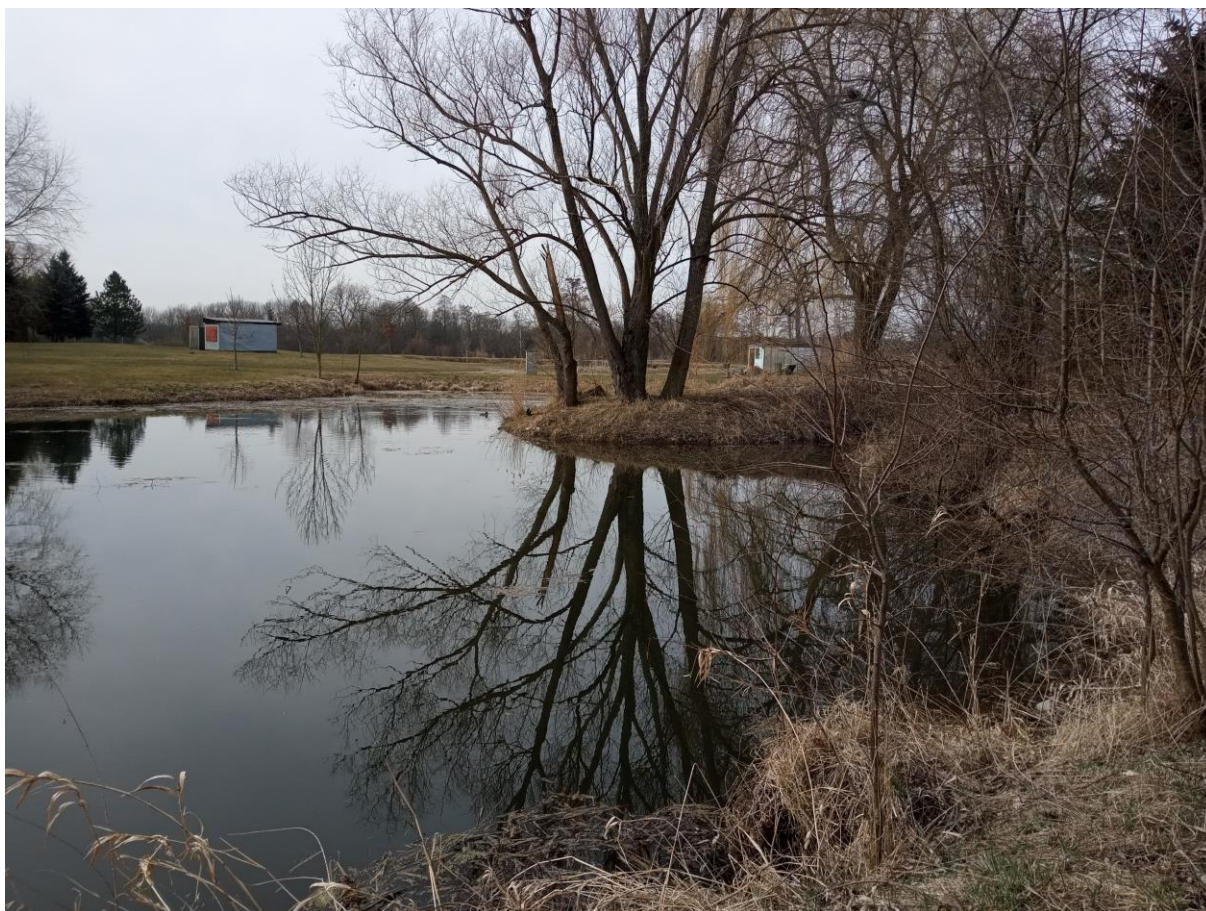
Jedná se o doplňkové body povodňové prohlídky, které byly zaznamenány během terénního šetření.

*Obr. 6 Příklad doplňkového bodu povodňové prohlídky*

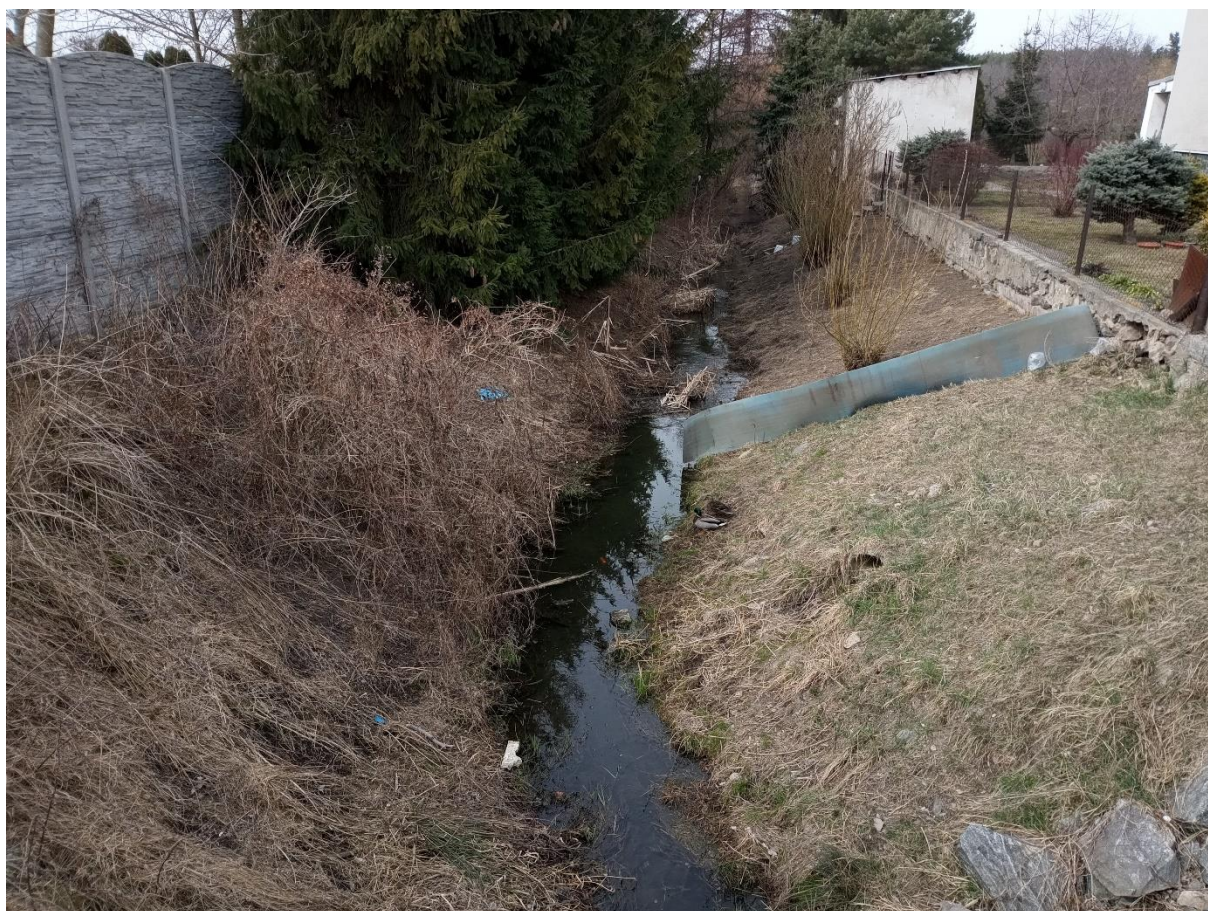
V této skupině jsou sdruženy body, kde bylo nalezeno potenciální nebezpečí, jakým může být ucpání propustků, břehová vegetace zasahující do průtočného profilu a další.

*Obr. 8 Příklad bodu z priority 2 – bod 36 překážka v průtočném profilu*

Doporučujeme čištění koryta toku, popřípadě příkopů, aby nedošlo k jejich zanášení splavovaným materiálem. V tocích ani místech blízko vodních toků nesmí být odplavitelný materiál a břehová vegetace by rovněž neměla zasahovat do průtočného profilu vodního toku. Fotografie všech bodů jsou dostupné v mapové prohlížečce WEGAS.

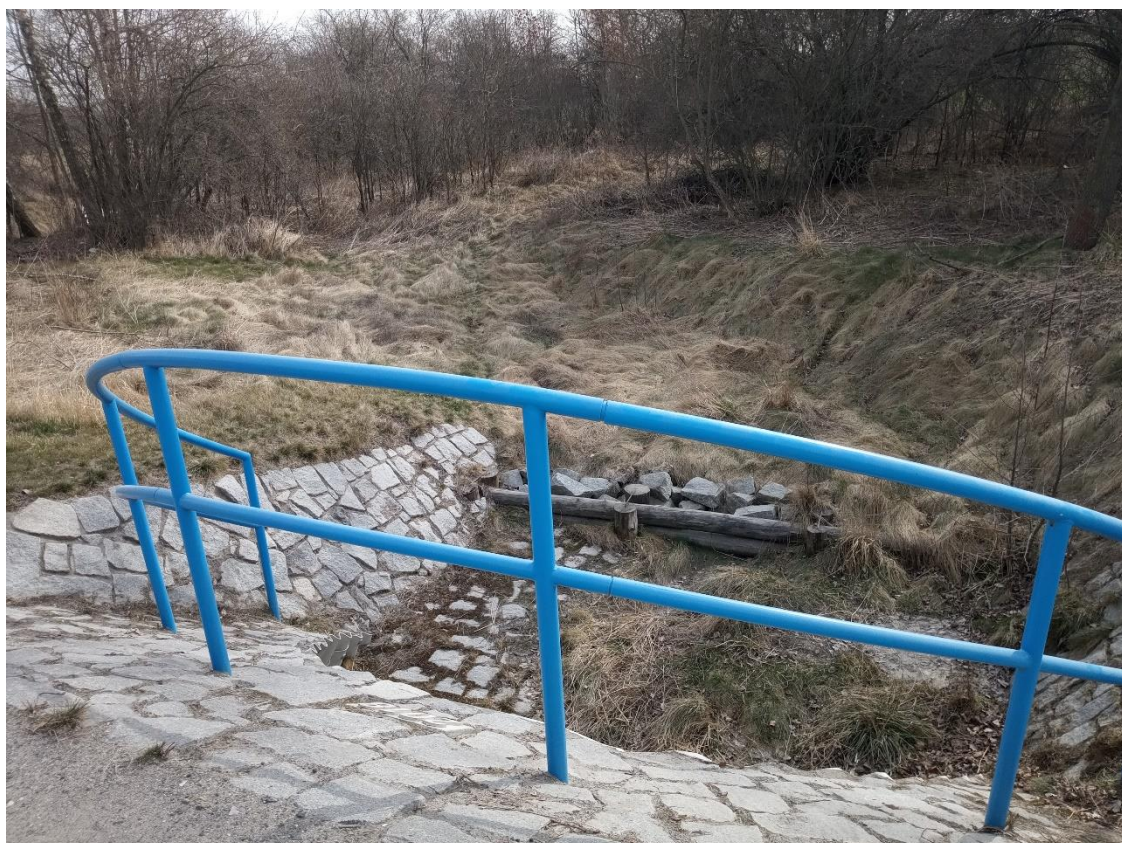
Bod 4 – odlehčovací rameno Výrovky nedaleko HP, od realizace se zde začíná tvořit nános sedimentu, který by v budoucnu mohl ovlivnit průtočnou kapacitu

***Obr. 10 Odlehčovací rameno – bod 4***

**Doporučení:** Viz zápis ze společného jednání.

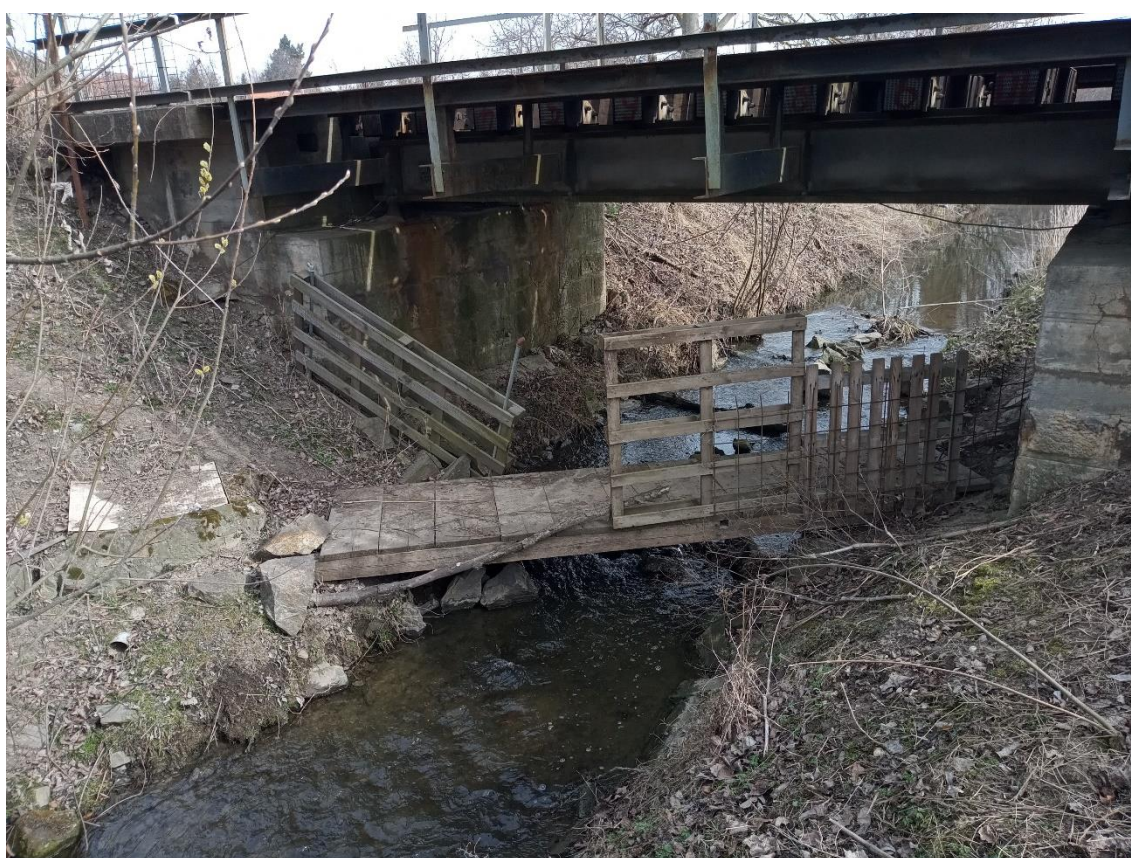
Bod 10 – ohrada kvůli zvířatům přímo v průtočném profilu toku

***Obr. 11 Ohrada pod železničním mostem***

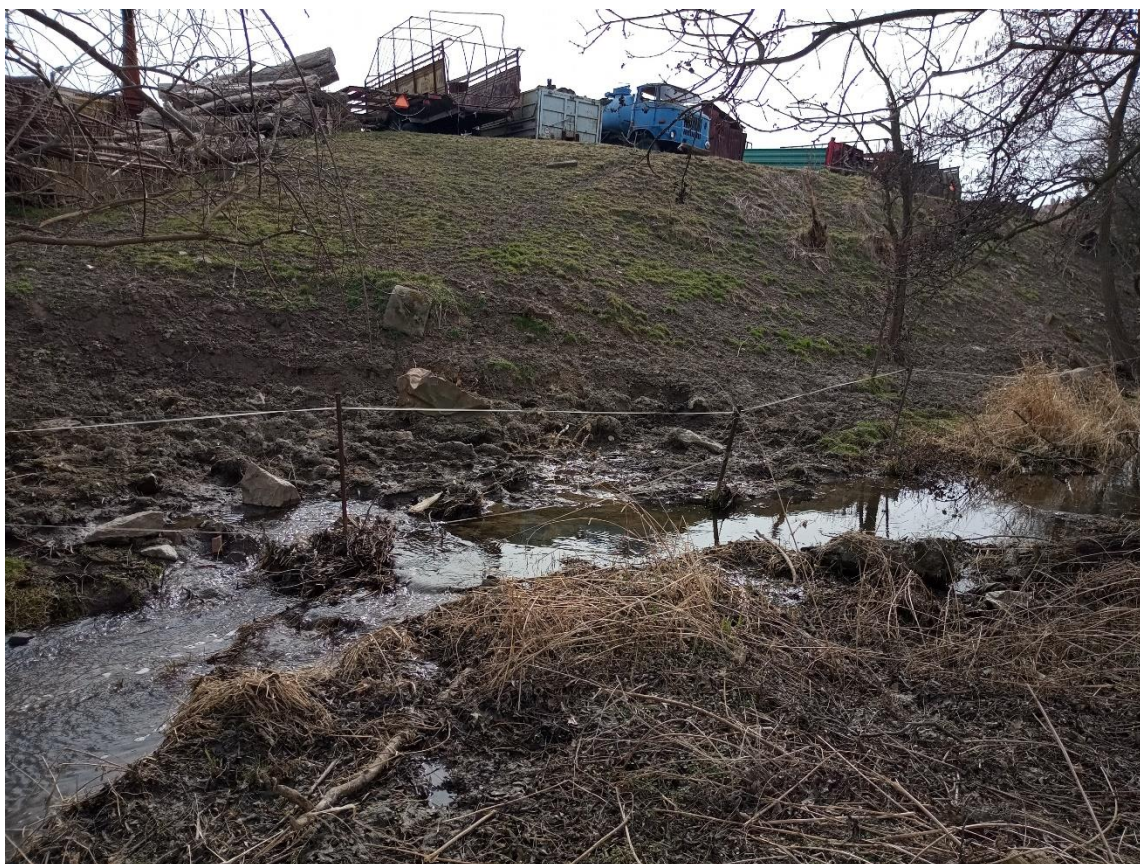
Bod 26 – koryto toku je degradováno dobyt看, zde je doporučeno zamezení vstupu zvířat do koryta

***Obr. 12 Degradace břehů vodního toku***

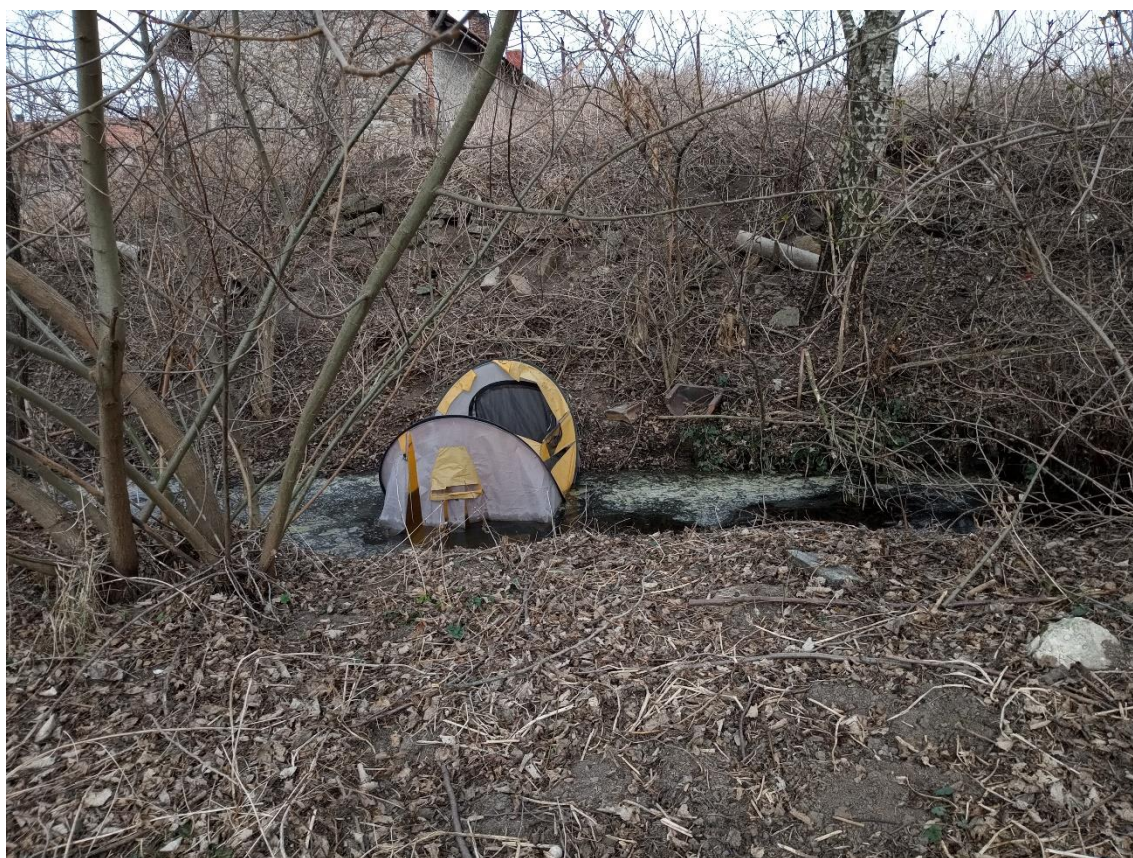
Bod 64 – odplavitelný materiál

***Obr. 13 Odplavitelný materiál v korytě***
