# POVODŇOVÁ PROHLÍDKA NA ÚZEMÍ MĚSTYSE PLAŇANY - VODNÍ TOK BLINKA -

**Povodňová prohlídka byla provedena 27. 5. 2016**

**Zpracováno pro:** Úřad městyse Plaňany

**Zpracoval:** Pavel Flieger - zastupitel Městyse Plaňany - člen povodňové komise.

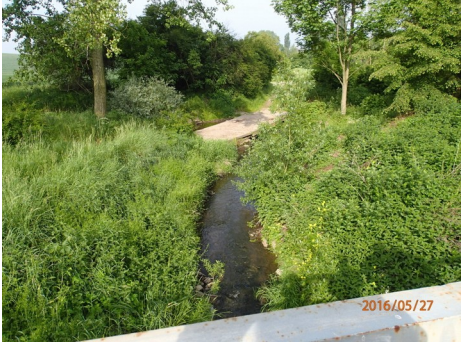
| | <p><b>Katastr obce: Plaňany – I. úsek</b><br/> <b>Závada: Náletová dřevina v těsné blízkosti toku.</b><br/> <b>Způsob odstranění: vykácení</b><br/> <b>Odpovědnost: Povodí Labe</b></p> <p>číslo fotografie: P5270132</p> |

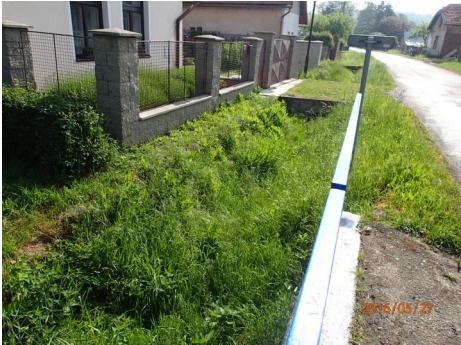
| | <p><b>Katastr obce: Blinka - II. úsek</b><br/> <b>Závada: usazený sediment</b><br/> <b>Způsob odstranění: odbagrování</b><br/> <b>Odpovědnost: Povodí Labe</b></p> <p>číslo fotografie: P5270143</p> |

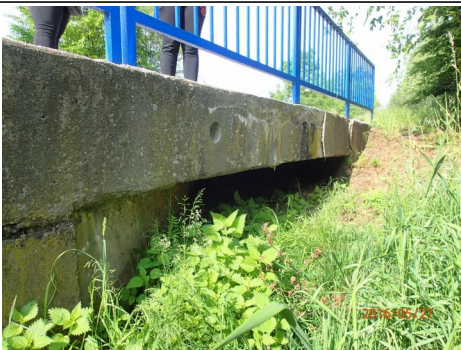
| | <p><b>Katastr obce: Blinka - II. úsek</b><br/> <b>Závada: usazený sediment-malý průtočný profil mostu.</b><br/> <b>Způsob odstranění: ruční odstranění sedimentu</b><br/> <b>Odpovědnost: KSÚS Středočeského kraje</b></p> <p>číslo fotografie: P5270144</p> |

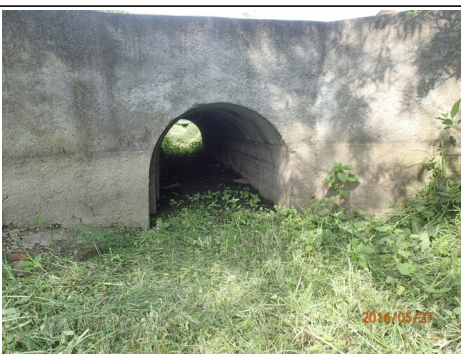
| | <p><b>Katastr obce: Blinka - II. úsek</b><br/> <b>Závada: usazený sediment</b><br/> <b>Způsob odstranění: odbagrování</b><br/> <b>Odpovědnost: Povodí Labe</b></p> <p>číslo fotografie: P5270156</p> |

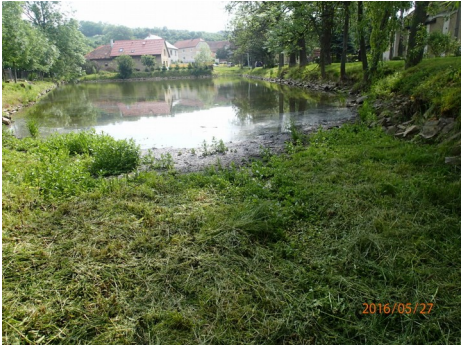
| | <p><b>Katastr obce: Blinka - II. úsek</b><br/> <b>Závada: usazený sediment</b><br/> <b>Způsob odstranění: odbagrování</b><br/> <b>Odpovědnost: Povodí Labe</b></p> <p>číslo fotografie: P5270157</p> |

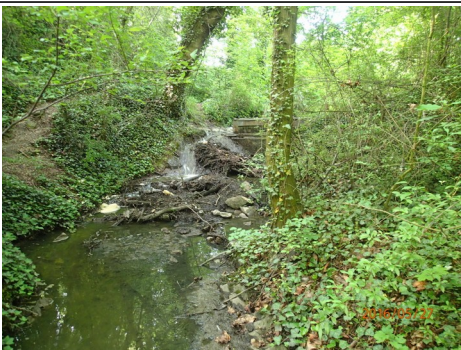
| | <p><b>Katastr obce: Poboří – III. úsek</b><br/> <b>Závada: větve a sediment v odtoku hráze</b><br/> <b>Způsob odstranění: vyčištění</b><br/> <b>Odpovědnost: Povodí Labe</b></p> <p>číslo fotografie: P5270158</p> |

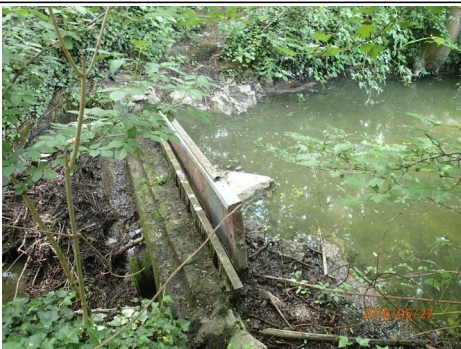
| | <p><b>Katastr obce: Poboří – III. úsek</b><br/> <b>Závada: nefunkční hráz rybníka</b><br/> <b>Způsob odstranění: oprava hráze</b><br/> <b>Odpovědnost: MO ČRS Plaňany+majitelé pozemků.</b></p> <p>číslo fotografie: P5270159</p> |

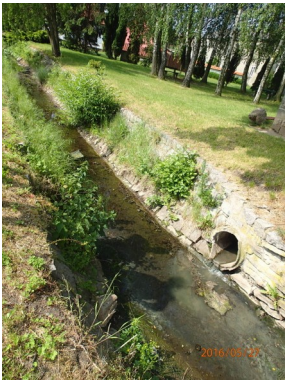
| | <p><b>Katastr obce: Poboří - III. úsek</b></p> <p><b>Závada:</b> Vyústění kanalizace do vodoteče</p> <p><b>Způsob odstranění:</b> Výstavba kanalizace v obci</p> <p><b>Odpovědnost:</b> Městys Plaňany</p> <p>číslo fotografie: P5270164</p> |

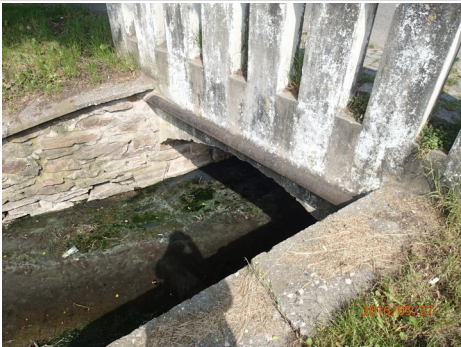
| | <p><b>Katastr obce: Poboří - III. úsek</b></p> <p><b>Závada:</b> usazený sediment</p> <p><b>Způsob odstranění:</b> odbagrování</p> <p><b>Odpovědnost:</b> Povodí Labe</p> <p>číslo fotografie: P5270165</p> |

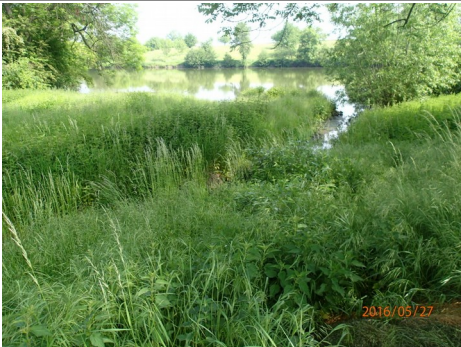
| | <p><b>Katastr obce: Poboří - III. úsek</b></p> <p><b>Závada:</b> usazený sediment -vtok do rybníka</p> <p><b>Způsob odstranění:</b> odbagrování</p> <p><b>Odpovědnost:</b> Povodí Labe</p> <p>číslo fotografie: P5270166</p> |

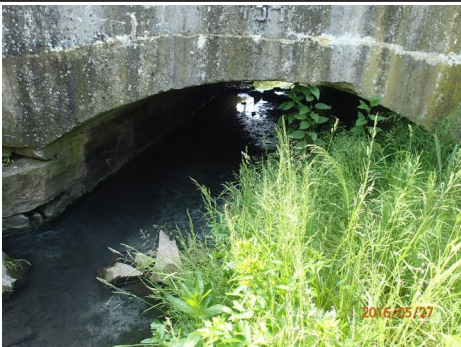
| | <p><b>Katastr obce: Poboří - III. úsek</b></p> <p><b>Závada:</b> usazený sediment</p> <p><b>Způsob odstranění:</b> ruční odstranění sedimentu</p> <p><b>Odpovědnost:</b> KSÚS Středočeského Kraje</p> <p>číslo fotografie: P5270168</p> |

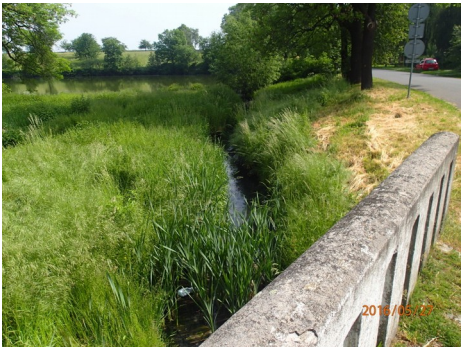
| | <p><b>Katastr obce: Poboří - III. úsek</b><br/> <b>Závada: usazený sediment</b><br/> <b>Způsob odstranění: odbagrování</b><br/> <b>Odpovědnost: Povodí Labe</b></p> <p>číslo fotografie: P5270169</p> |

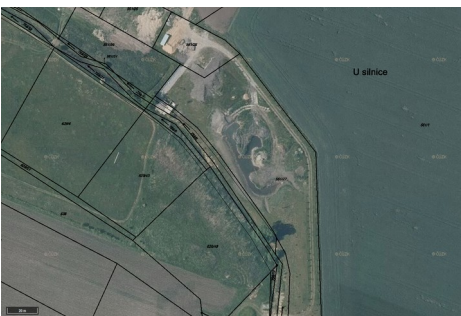
| | <p><b>Katastr obce: Plaňany - I. úsek</b><br/> <b>Závada: Vodní dílo, bez stavebního povolení a kolaudace</b><br/> <b>Způsob odstranění: Rozhodne MěÚ Kolín</b><br/> <b>Odpovědnost: Radek Mašín, Radim</b></p> <p>číslo fotografie: vodní dílo – rybník</p> |

Na pozemku parc. č.629/50 v k.ú. Plaňany - fotografie číslo 184 a 185 jsou umístěny dva nové mostky přes potok, podrobnější stav nelze zjistit z důvodů oplocení pozemku. Současně je na pozemku parc. č. 561/27 v k.ú. Plaňany vybudováno vodní dílo dle sdělení MěÚ Kolín bez stavebního řízení.

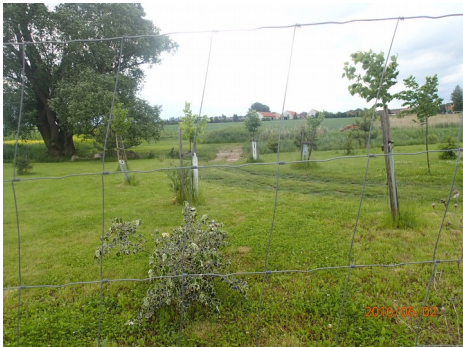
| | <p><b>Katastr obce: Plaňany - I. úsek</b></p> <p><b>Závada:</b> Přemostění toku</p> <p><b>Způsob odstranění:</b> Rozhodne MěÚ Kolín, Povodí Labe</p> <p><b>Odpovědnost:</b> Radek Mašín, Radim</p> <p>číslo fotografie: 184</p> |

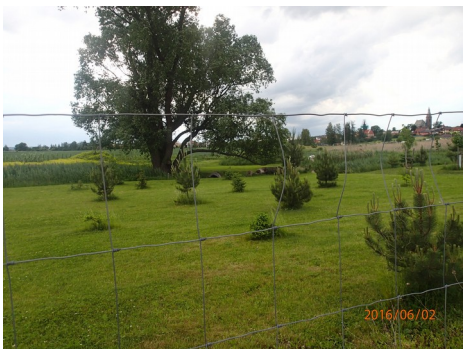
| | <p><b>Katastr obce: Plaňany - I. úsek</b></p> <p><b>Závada:</b> Přemostění toku</p> <p><b>Způsob odstranění:</b> Rozhodne MěÚ Kolín, Povodí Labe</p> <p><b>Odpovědnost:</b> Radek Mašín, Radim</p> <p>číslo fotografie: 185</p> |
