POVODŇOVÁ PROHLÍDKA

Plaňany

Březen 2023

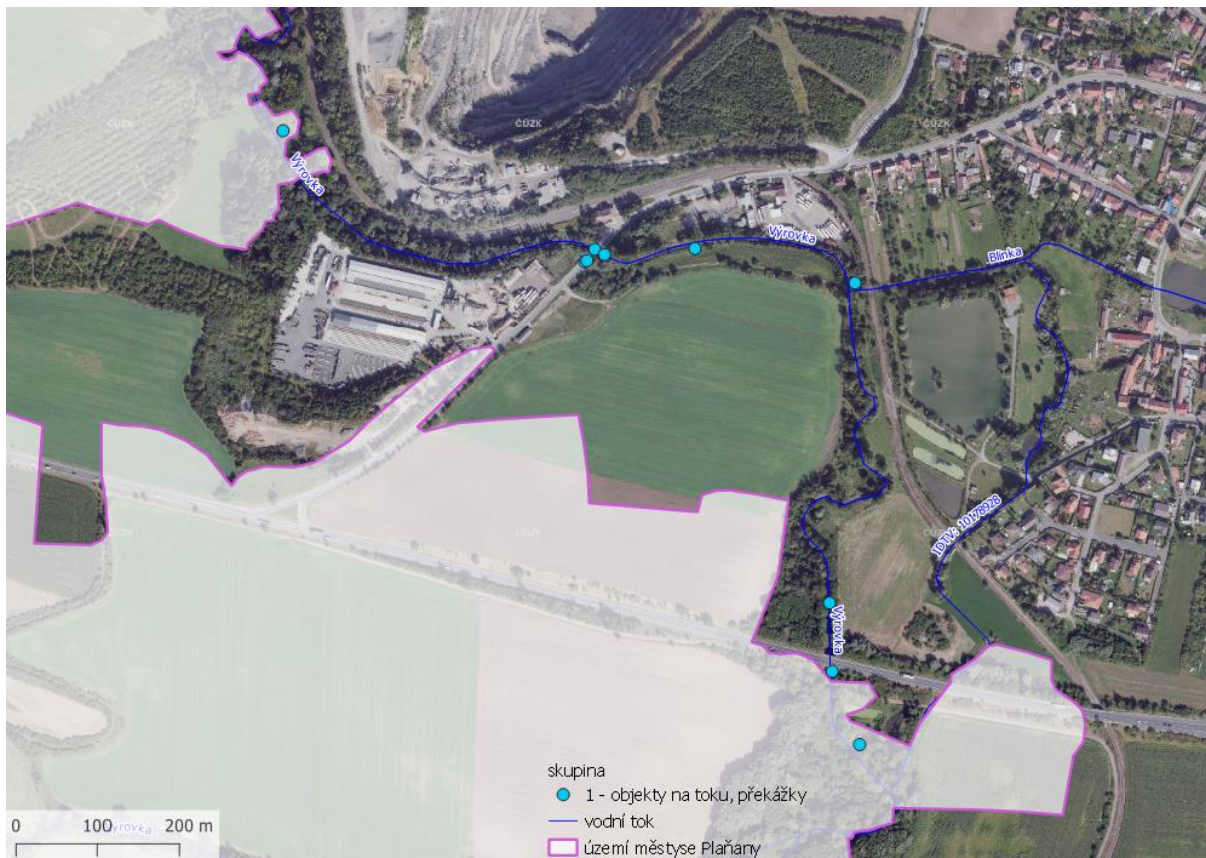
Obr. 4 Skupina 1

Bod č. 4 – splav (ř. km 22,96), kmen v prostředním poli, podemletá zeď

Doporučujeme provádět kontrolu těchto objektů, odstraňovat naplavený materiál, popřípadě upozornit majitele objektů v nevyhovujícím stavu, aby je upravily či odstranily. Tyto příčné objekty na toku mohou zhoršovat povodňové riziko.

Bod č. 4 – splav (ř. km 22,96) – městys osloví rybáře k odstranění kmene v prostředním poli, vlastnictví objektu je v řešení.

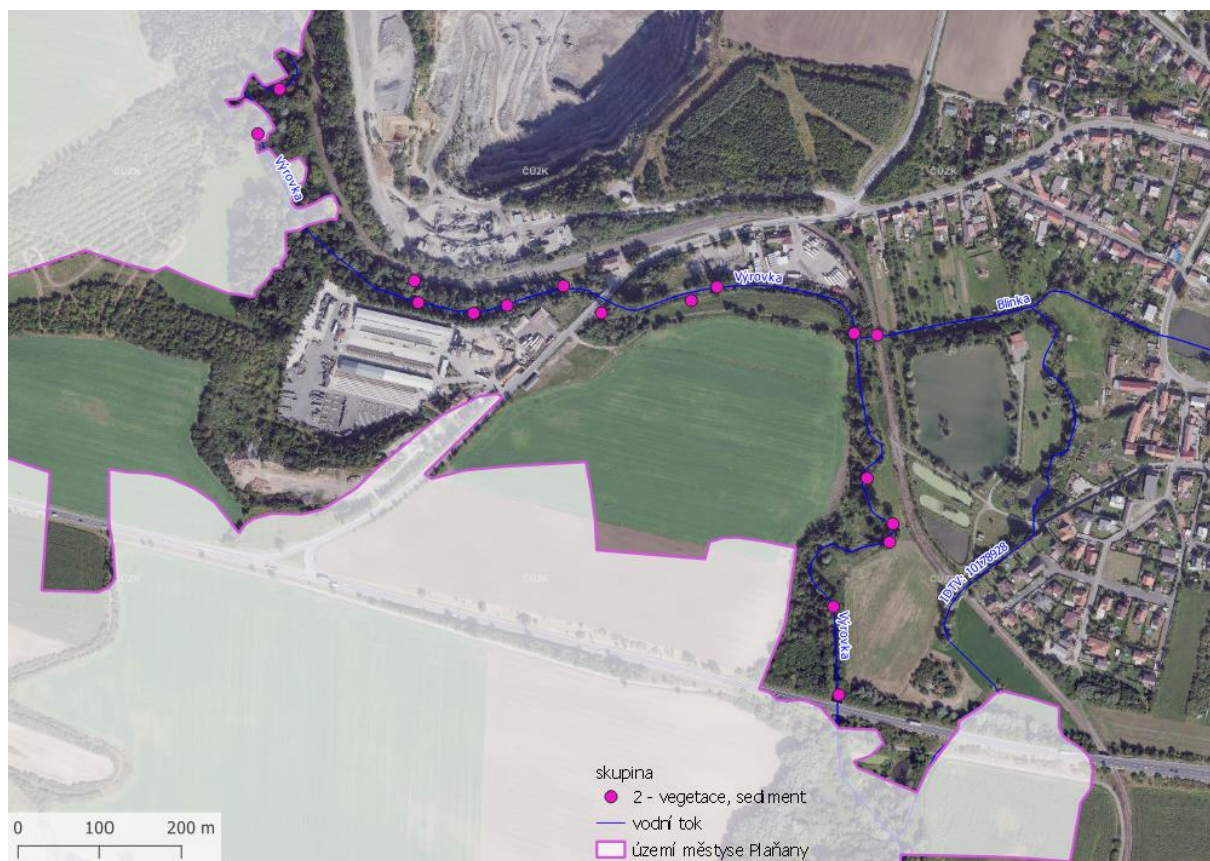
Obr. 5 Skupina 2

V této skupině jsou sdruženy body, kde byla nalezena břehová vegetace zasahující do koryta. Zejména je vhodné odstranit vegetaci a její části, které bezprostředně zasahují do průtočného profilu toku. Jedná se pouze o místa, kde může vlivem vegetace docházet k ovlivnění povodňové situace, nikoliv veškerou vegetaci. Dále se může jednat o místa, kde dochází k akumulaci sedimentů v korytě.

Bod č. 34 – inundační koryto – nátok, pozemek městyse, městys pokácí vegetaci.

Body č. 38, 39, 40 – v AZZÚ popadané kmeny stromů, městys vyzve vlastníky pozemku k odstranění.

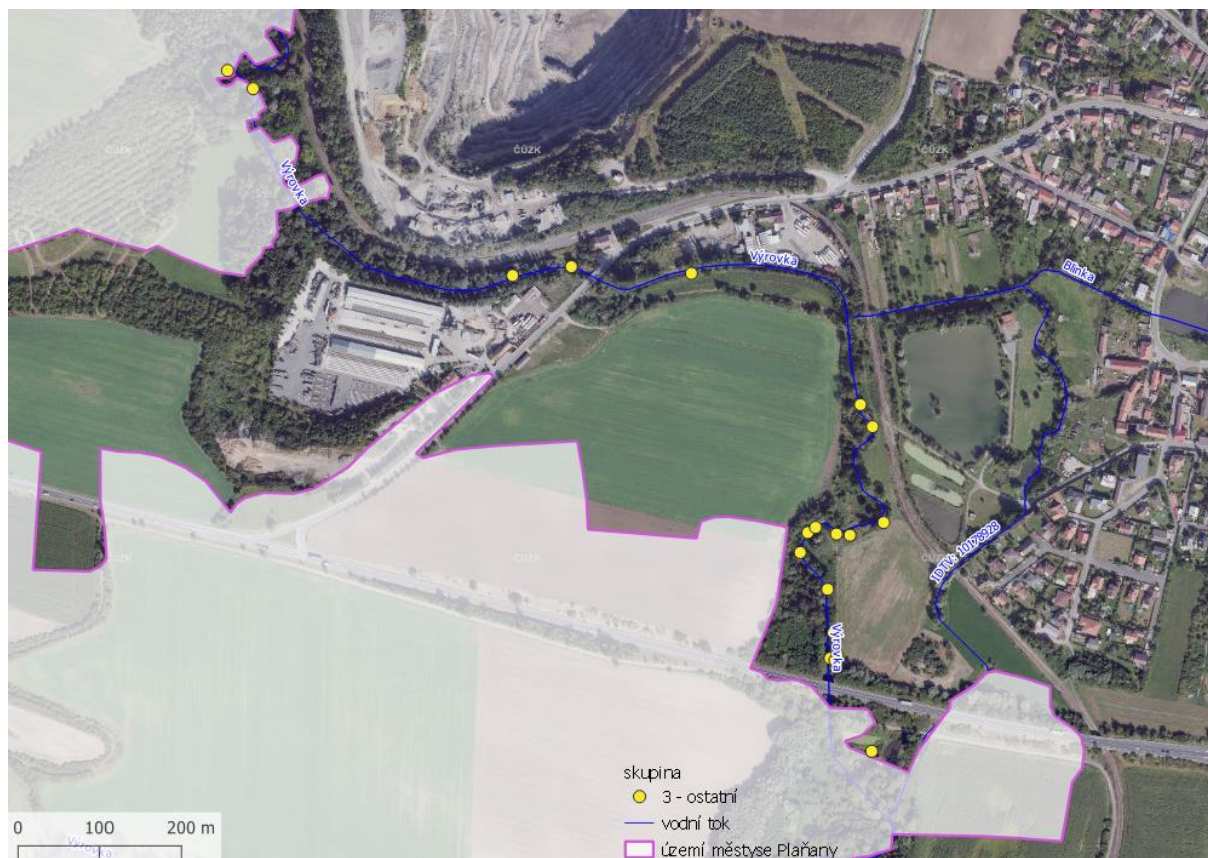
Obr. 6 Skupina 3

V tocích ani místech blízko vodních toků nesmí být odplavitelný materiál, který může způsobit další škody, ucpání mostů a propustků. Doporučujeme vyzvat vlastníky k odklizení těchto věcí / skládek na břehu.

Bod č. 19 – v AZZÚ uložen odplavitelný materiál (pneumatiky), městys vyzve vlastníka pozemku k odstranění.
