# POVODŇOVÁ PROHLÍDKA NA ÚZEMÍ MĚSTYSE PLAŇANY - VODNÍ TOK BLINKA -

**Povodňová prohlídka byla provedena 27. 5. 2016**

**Zpracováno pro:** Úřad městyse Plaňany

**Zpracoval:** Pavel Flieger - zastupitel Městyse Plaňany - člen povodňové komise.

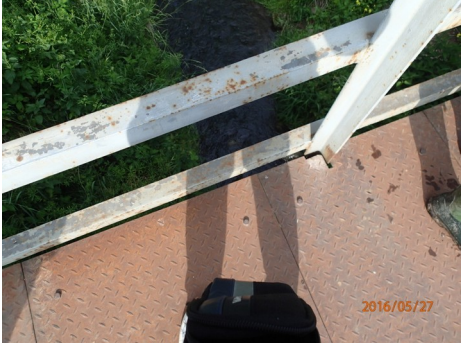
| | <p><b>Katastr obce: Plaňany - I. úsek</b><br/> <b>Závada: orientační foto</b><br/> <b>Způsob odstranění:</b><br/> <b>Odpovědnost:</b></p> <p>číslo fotografie: P5270133</p> |

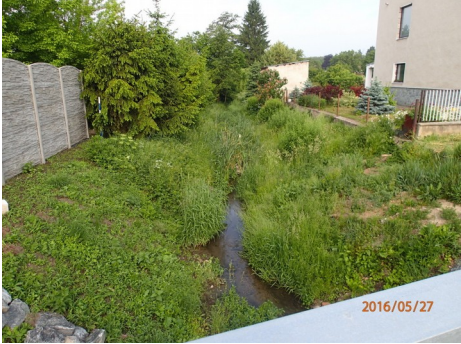
| | <p><b>Katastr obce: Plaňany - I. úsek</b><br/> <b>Závada: orientační foto</b><br/> <b>Způsob odstranění:</b><br/> <b>Odpovědnost:</b></p> <p>číslo fotografie: P5270138</p> |

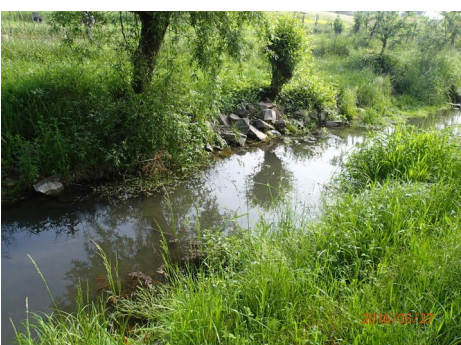
| | <p><b>Katastr obce: Plaňany - I. úsek</b><br/> <b>Závada: orientační foto</b><br/> <b>Způsob odstranění:</b><br/> <b>Odpovědnost:</b></p> <p>číslo fotografie: P5270140</p> |

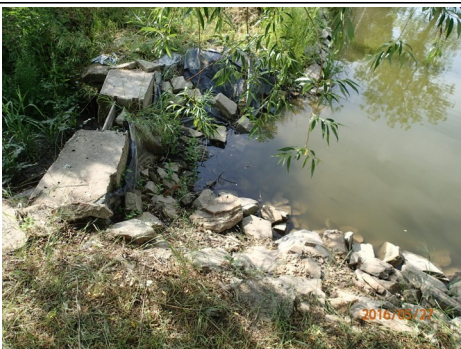
| | <p><b>Katastr obce: Blinka - II. úsek</b><br/> <b>Závada: orientační foto</b><br/> <b>Způsob odstranění:</b><br/> <b>Odpovědnost:</b></p> <p>číslo fotografie: P5270151</p> |

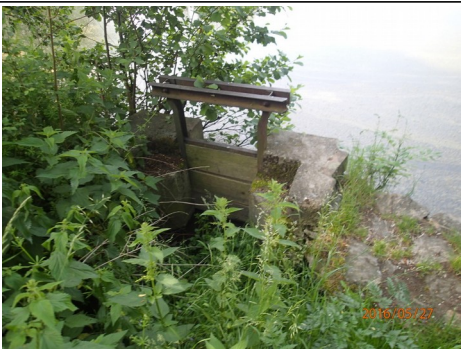
| | <p><b>Katastr obce: Poboří - III. úsek</b><br/> <b>Závada: orientační foto</b><br/> <b>Způsob odstranění:</b><br/> <b>Odpovědnost:</b></p> <p>číslo fotografie: P5270160</p> |

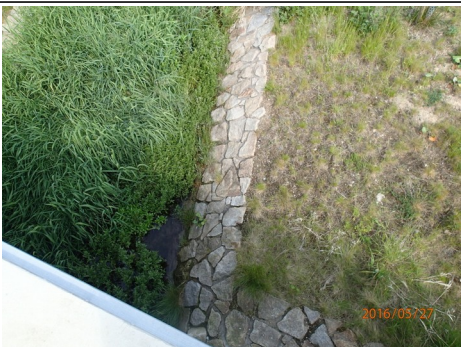
| | <p><b>Katastr obce: Plaňany - I. úsek</b><br/> <b>Závada: orientační foto</b><br/> <b>Způsob odstranění:</b><br/> <b>Odpovědnost:</b></p> <p>číslo fotografie: P5270173</p> |

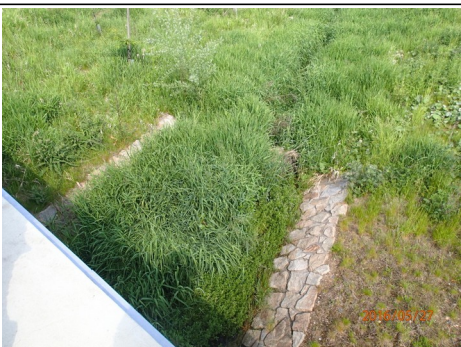
| | <p><b>Katastr obce: Plaňany - I. úsek</b><br/> <b>Závada: orientační foto</b><br/> <b>Způsob odstranění:</b><br/> <b>Odpovědnost:</b></p> <p>číslo fotografie: P5270174</p> |
